**RELATÓRIO DA INVESTIGAÇÃO DO
ACIDENTE OCORRIDO COM O VLS-1 V03,
EM 22 DE AGOSTO DE 2003, EM
ALCÂNTARA, MARANHÃO**

**São José dos Campos
Fevereiro 2004**

VLS-1 V03

RELATÓRIO DA INVESTIGAÇÃO DO ACIDENTE

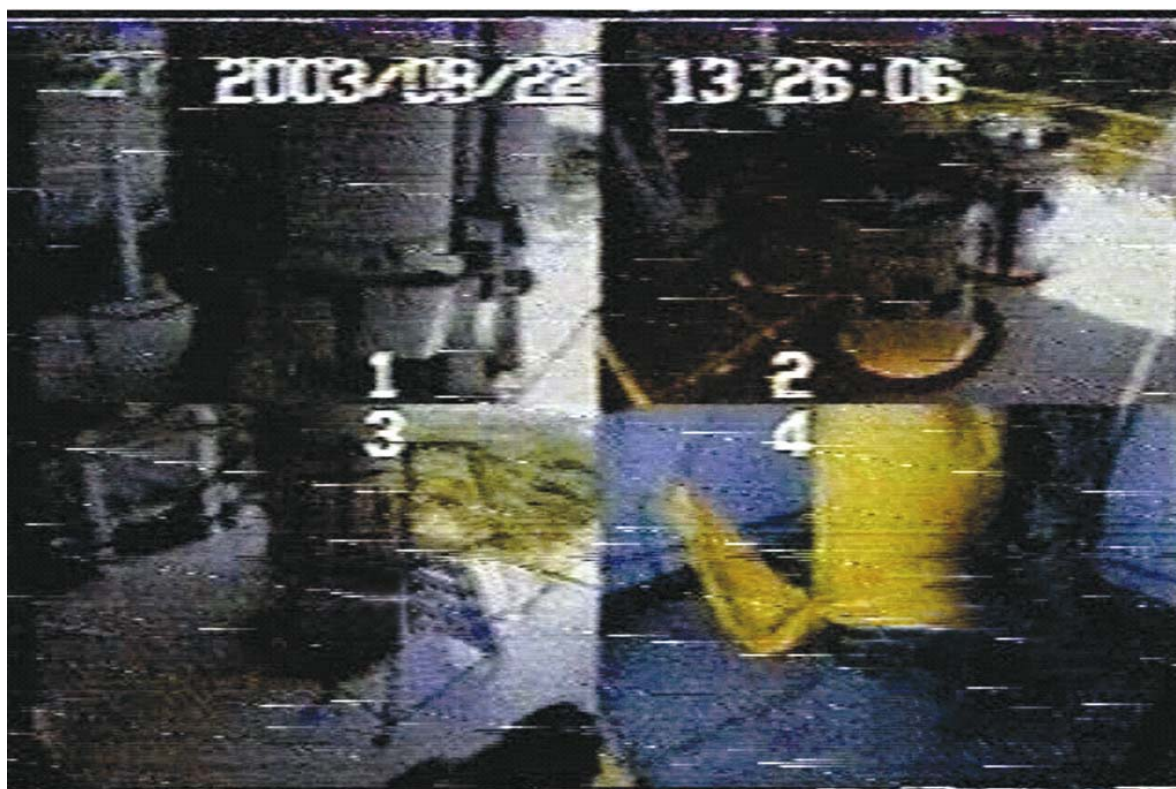
Esse conjunto de quadros permite concluir, preliminarmente, que o fogo iniciou abaixo do terceiro nível, ou seja em um ou mais propulsores do primeiro estágio, ou ainda no propulsor do segundo. Entretanto, por ter sido gravado 250 milissegundos antes do surgimento do clarão, o quadro 1 não registrou o surgimento do fluxo de gases através das tubeiras dos propulsores.

Figura 41 - Registro das câmeras de vigilância do CLA, no instante de 13h 26min 06s. A imagem da câmera 4 foi editada com o objetivo de remover as pessoas presentes no local.

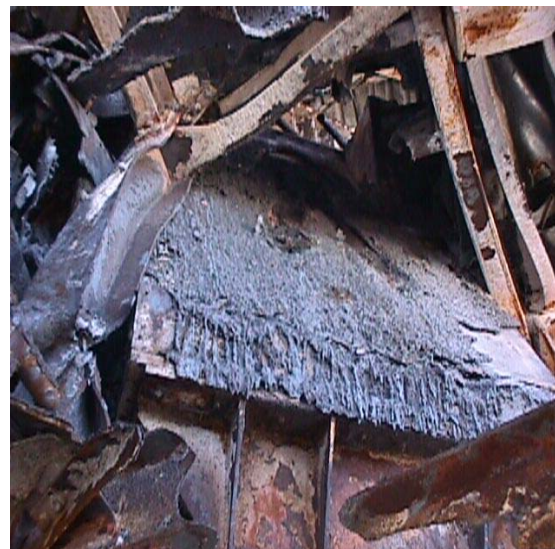
Figura 49 - Defletor que ficava posicionado sob o propulsor A.

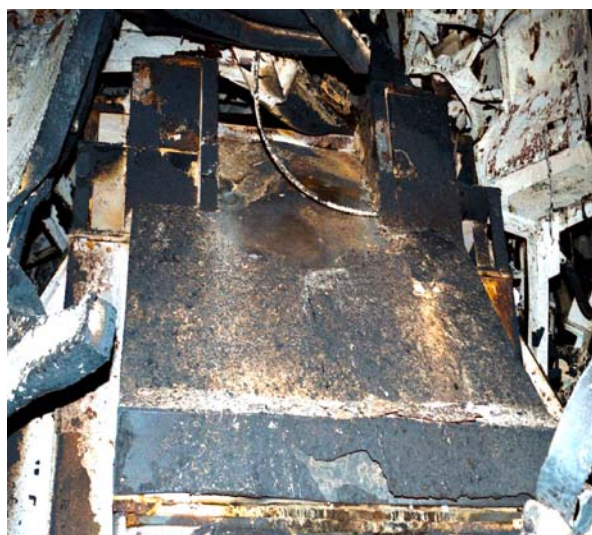
Apenas para comparação, é mostrado na Figura 50 um dos demais defletores. Observa-se que, apesar de queimado, não há sinais de desgaste.

Figura 50 - Defletor de um dos três outros propulsores do primeiro estágio.

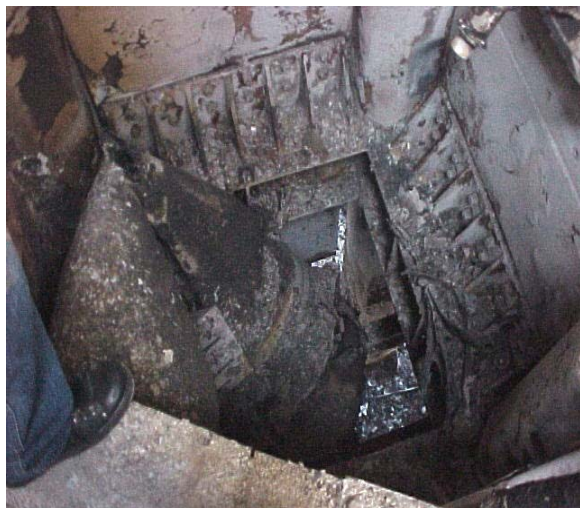
Figura 51 - Vista superior da parte central da mesa de lançamento. O vão central ficava exatamente em baixo do propulsor do segundo estágio. À esquerda, no vão, é possível observar o que restou do propulsor.

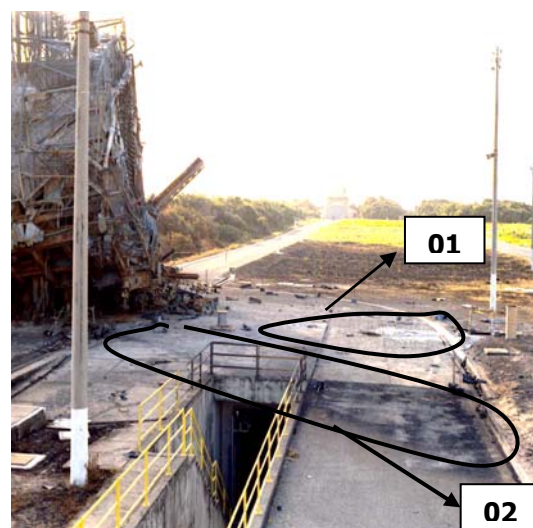
Figura 61 - Vista lateral direita da torre móvel de integração, mostrando, no detalhe, as regiões de deposição de resíduos de alumínio. A região identificada com o número 02 é a do cone de deposição de alumínio; a de número 01 assinala dois pontos onde blocos de propelente queimaram.

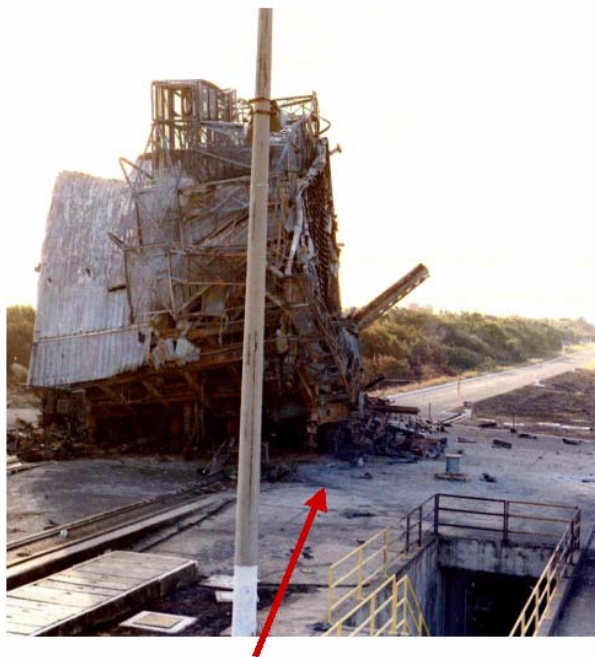
Figura 62 - Detalhe do piso de concreto, na lateral direita da torre móvel de integração, podendo-se perceber, com clareza, a deposição de resíduos de alumínio em forma de cone, projetando-se, inclusive, sobre o guarda-corpo que protege a entrada da sala de interface.

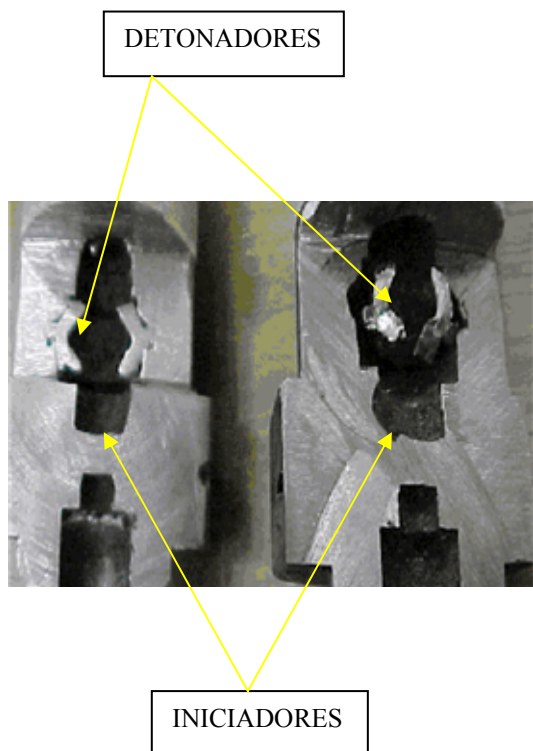
Figura 73 - Conjuntos de iniciação do propulsor C (em corte), evidenciando características de detonação, tanto nos detonadores quanto nos iniciadores por onda de choque.

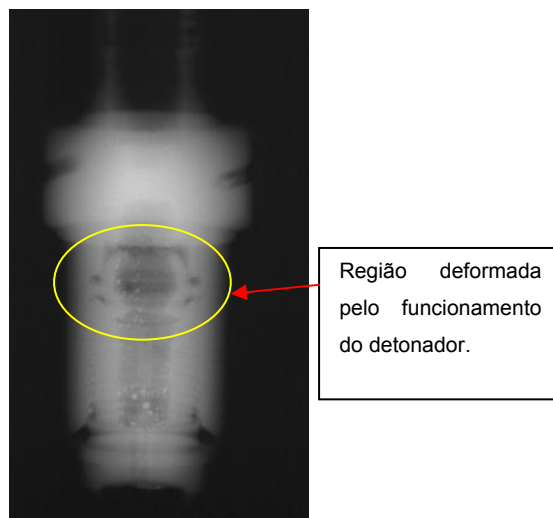
Figura 75 - Radiografia do segundo conjunto de iniciação do propulsor A do primeiro estágio.

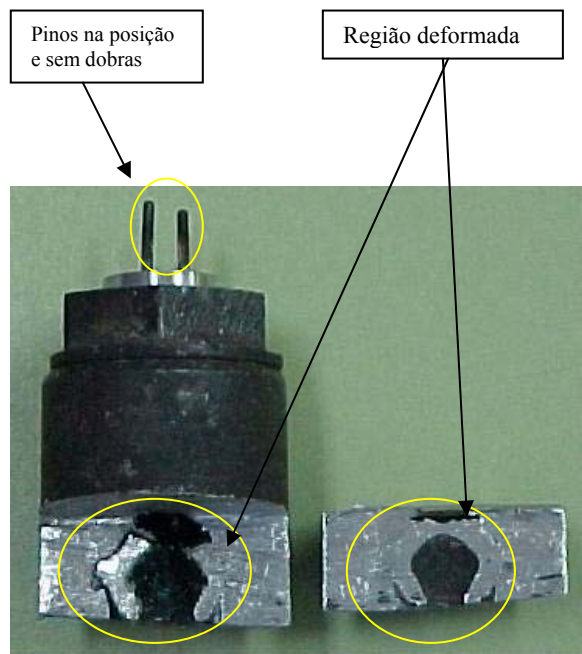
Figura 78 - Fotografia do detonador suspeito de ter provocado o acionamento intempestivo do propulsor A. Observa-se que os pinos de conexão não sofreram entortamento. Em aproveitamento, é mostrada também a deformação provocada pelo acionamento do detonador.

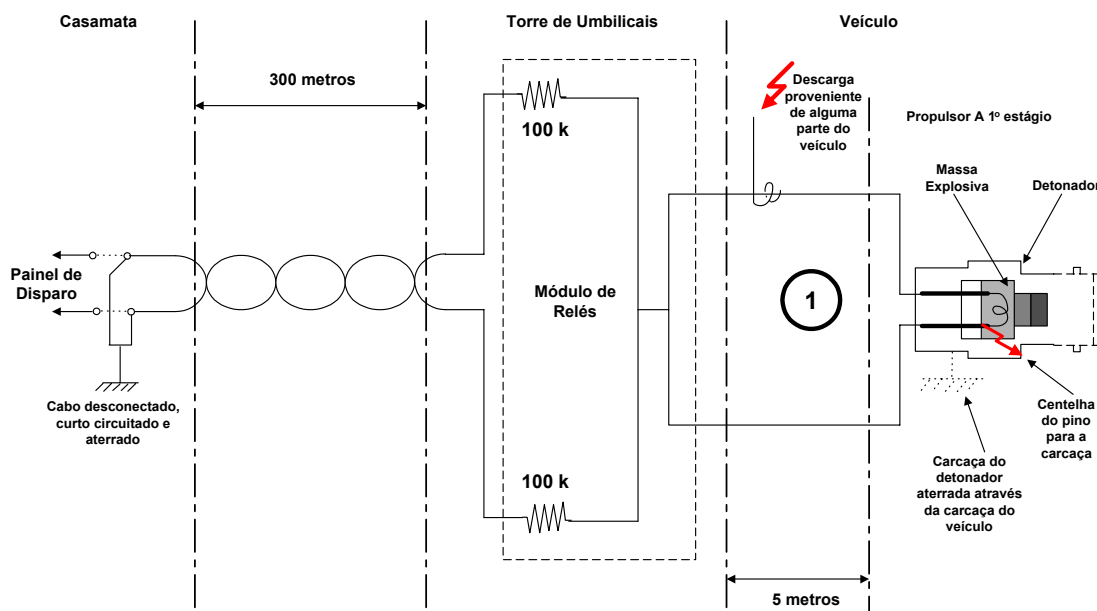
Com efeito, as características de construção da "linha de fogo" dos propulsores do primeiro estágio permitem deduzir que uma descarga eletrostática, independentemente de onde tivesse sido originada no Veículo, só poderia ser transferida para a "linha de fogo" no trecho compreendido entre a caixa de relés e os detonadores dos conjuntos de ignição dos propulsores (Figura 88).

Assim, se uma descarga eletrostática fosse introduzida na "linha de fogo", em qualquer ponto entre a caixa de relés e o detonador, e não tendo, em princípio, pontos de fuga por onde escoar para a carcaça do Veículo, ela "procuraria" um caminho de menor isolamento, que poderia ser a própria massa explosiva de um dos quatro detonadores já conectados à "linha de fogo" (provavelmente aquele que, devido a possíveis

pequenas diferenças de fabricação, oferecesse a menor isolamento). Nesse pirotécnico, a alta tensão da carga eletrostática nos condutores romperia o isolamento da substância inflamável, produzindo um arco voltaico (centelha) entre o filamento/pino e a carcaça do detonador, através da substância inflamável, semelhante a um raio entre nuvens e solo, gerando calor com temperatura suficiente para iniciar a combustão.

Figura 88 - Representação simplificada da "linha de fogo" com a caixa de relés na condição de SEGURANÇA.

- Realizar nova revisão das redes elétricas do VLS-1, com especial atenção à proteção contra descargas eletrostáticas, sobrecorrentes e análise de circuitos ocultos (**Sneak Circuit Analysis**), conforme previsto na MIL-STD-1543: Reliability Program Requirements for Space and Launch Vehicles.

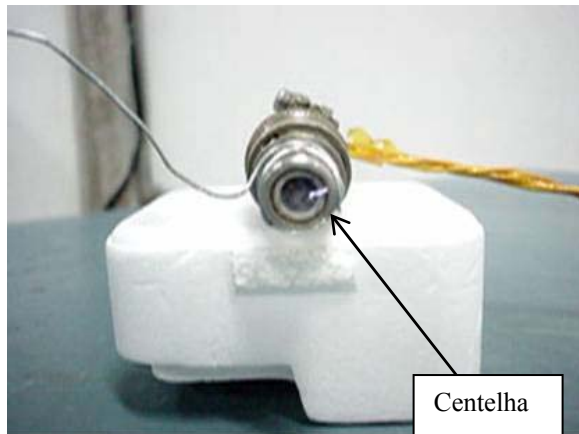
A Figura 89 ilustra uma centelha, oriunda da aplicação de uma descarga eletrostática induzida, que salta do pino para a carcaça em um *detonador simulado*. Neste exemplo, foi utilizado um detonador sem massa explosiva para facilitar a visualização.

Figura 89 - Centelha saltando do pino para a carcaça, durante a simulação em laboratório.

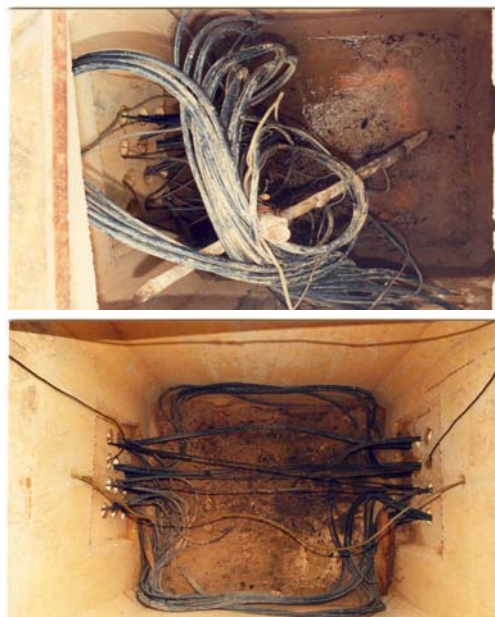
Houve relatos de que os cabos elétricos poderiam estar sofrendo degradação com comprometimento de sua integridade estrutural em decorrência da umidade e da sujeira existentes nas caixas de inspeção subterrâneas que interligam a casamata e a sala de interface. As caixas foram limpas, no início da Operação, por solicitação da gerência do VLS-1 V03.

Figura 92 - Vistas de caixas de passagem de cabos elétrico.
