**RELATÓRIO DA INVESTIGAÇÃO DO
ACIDENTE OCORRIDO COM O VLS-1 V03,
EM 22 DE AGOSTO DE 2003, EM
ALCÂNTARA, MARANHÃO**

**São José dos Campos
Fevereiro 2004**

VLS-1 V03

RELATÓRIO DA INVESTIGAÇÃO DO ACIDENTE

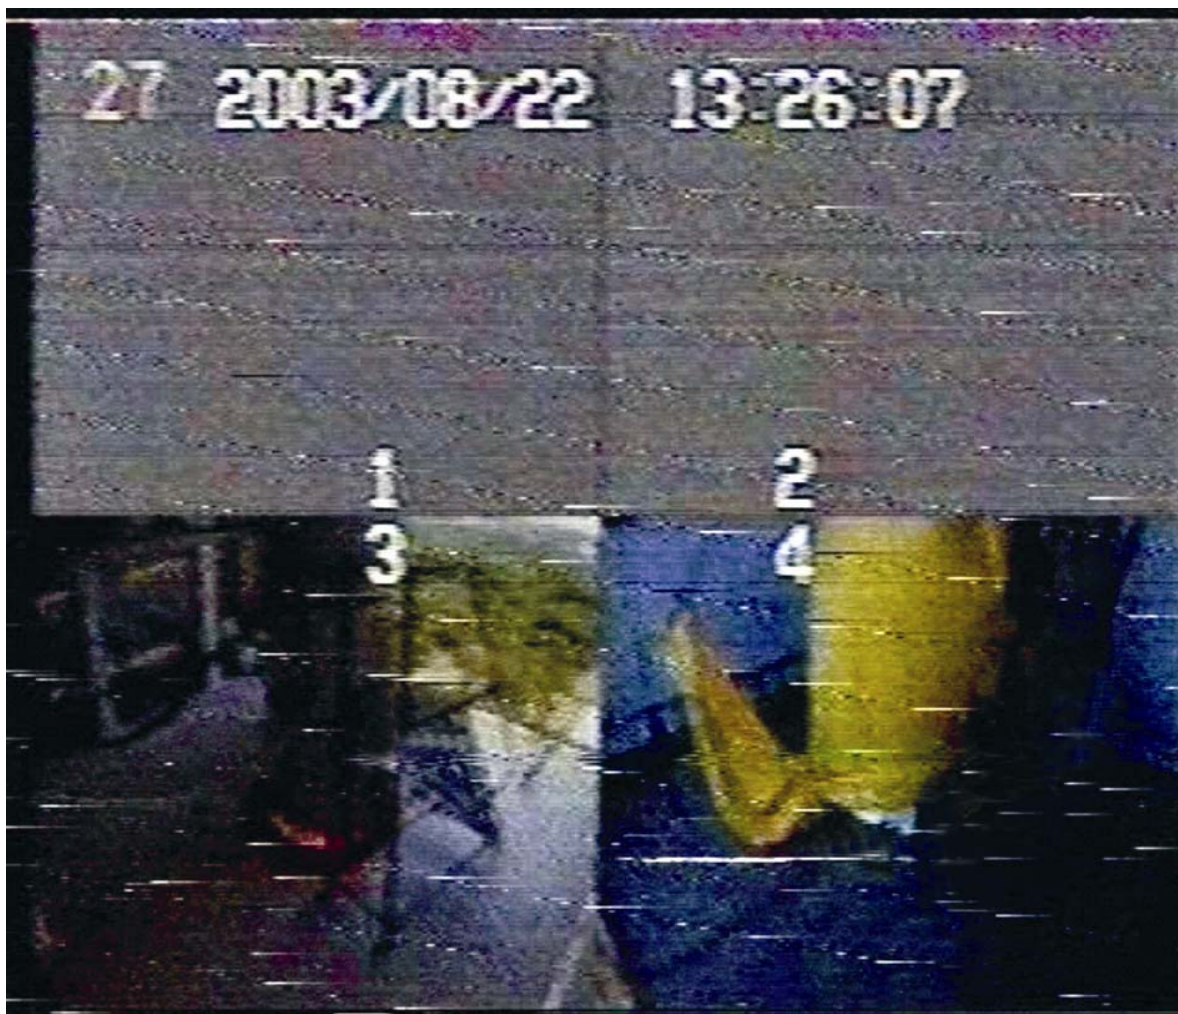
Figura 42 - Registro das câmeras de vigilância do CLA, no instante de 13h 26min 07s. A imagem da câmera 4 foi editada com o objetivo de remover as pessoas presentes no local.

No segundo seguinte (13h 26min 07s) as câmeras 1 (nível 1) e 2 (nível 3) já haviam saído de operação, em função da fumaça (Figura 42).

A câmera 3 deixou de mostrar imagens às 13h 26min 08s e a câmara 4 às 13h 26min 14s. Ou seja, em apenas 8 (oito) segundos toda a

torre móvel de integração já havia sido tomada pela fumaça dos gases a alta temperatura (até 3.000° C), tornando qualquer tentativa de escape literalmente impossível, mesmo que a torre móvel de integração fosse dotada de outros recursos de proteção ou fuga.

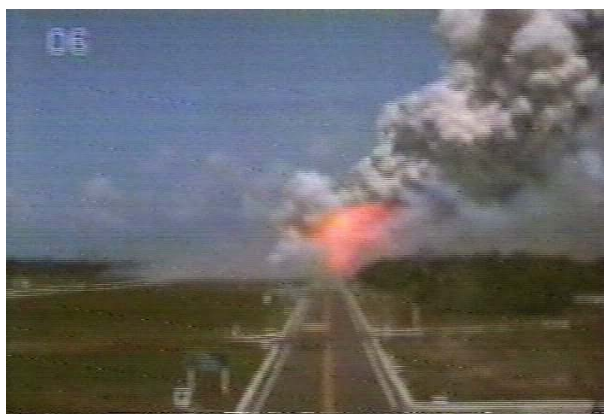
Figura 44 - Clarão observado na parte mais alta da torre móvel de integração às 13h 30min 27s.

Às 13h 30min 27s, um clarão intenso apareceu na parte mais alta da torre móvel de integração (Figura 44). Na seqüência, um fragmento de bloco propelente, que mais tarde constatou-se ser o propulsor do quarto estágio, foi lançado para fora (Figura 45), continuando a queimar no solo (Figura 46).

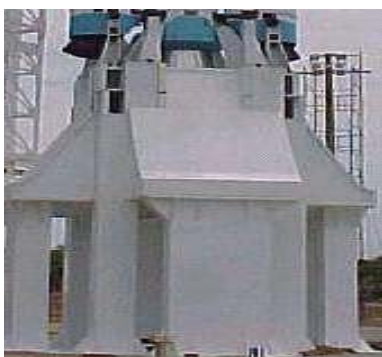
Figura 47 - Detalhe dos planos inclinados formados pelos defletores.

O exame da mesa de lançamento, sobre a qual o VLS-1 V03 ficava apoiado, mostrou que o defletor correspondente ao propulsor A do primeiro estágio apresentava o desgaste característico da ação de gases quentes. Defletores são componentes da mesa de lançamento que possuem a função de desviar ("defletir") o jato de gases dos propulsores do primeiro estágio, a fim de evitar que seu refluxo perturbe o Veículo quando da decolagem do mesmo da mesa de lançamento (Figura 47).

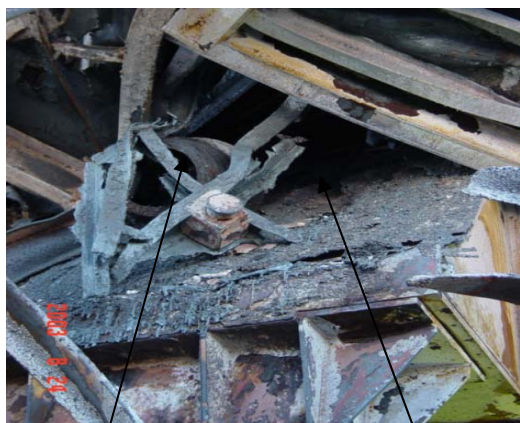
Figura 48 - Defletor que ficava posicionado sob o propulsor A.

No caso particular do defletor do propulsor A, havia um sulco no centro do mesmo, correspondente à remoção de material pela ação dos gases quentes (Figuras 48 e 49).

Destroço da tubeira

Desgaste e furo no meio do defletor

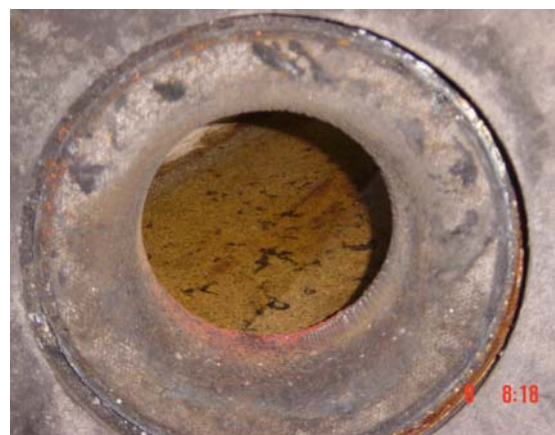
Figura 55 - Garganta do propulsor A do primeiro estágio.

PROPULSOR	DIAGNÓSTICO
1 ^o A	Estima-se que o propulsor funcionou, em regime nominal de operação, durante 40 segundos.
1 ^o B	Garganta encontrada, mas não foi possível retirá-la dos escombros até a data de fechamento deste relatório.
1 ^o C	Não houve fluxo pela garganta da tubeira.
1 ^o D	Não houve fluxo pela garganta da tubeira.
2 ^o	Não houve fluxo pela garganta da tubeira.
3 ^o	Não houve fluxo pela garganta da tubeira.
4 ^o	Não houve fluxo pela garganta da tubeira.

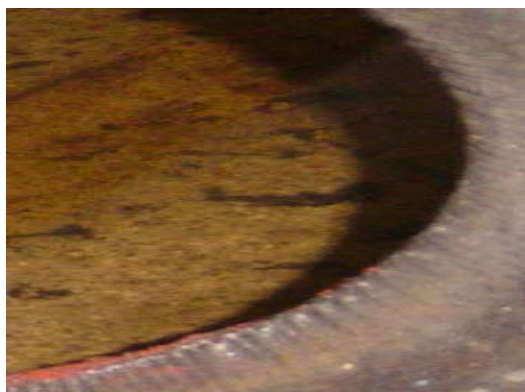
Figura 56 - Detalhe do inserto carbono-carbono da garganta do propulsor A do primeiro estágio. Observa-se que há “estrias” (ou desgaste) aparentes, o que indica que fluxo de gases passou por essa região.

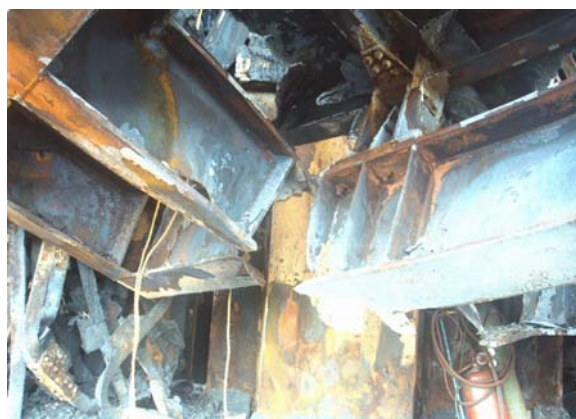
Figura 57 - Imagem das vigas que tiveram material removido por ação do jato de gás quente do propulsor A (ação de maçarico).

Como mostra a Figura 57, houve a remoção de material, por fusão, de uma viga cuja seção tinha cerca de 30 cm de altura. Essa região da viga ficava justamente na posição de incidência do jato de gás quente do propulsor A. Em nenhuma outra região interna da torre móvel de integração foi constatado fenômeno semelhante.

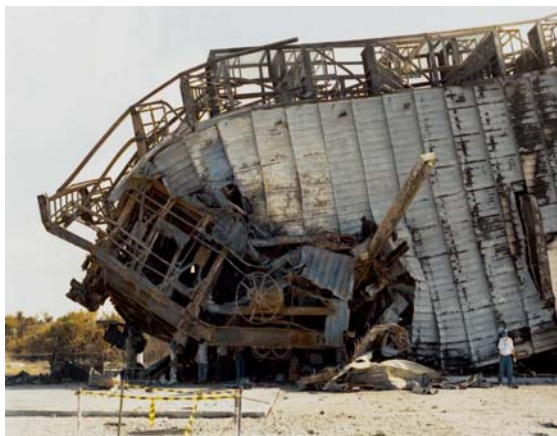
Figura 58 - Vista lateral da torre móvel de integração, lado dos propulsores A e B.

Adicionalmente, pôde ser constatado que as laterais da torre móvel de integração, em sua parte mais baixa, estavam bastante destruídas, especialmente na direção do defletor do propulsor A (Figuras 58 e 59).

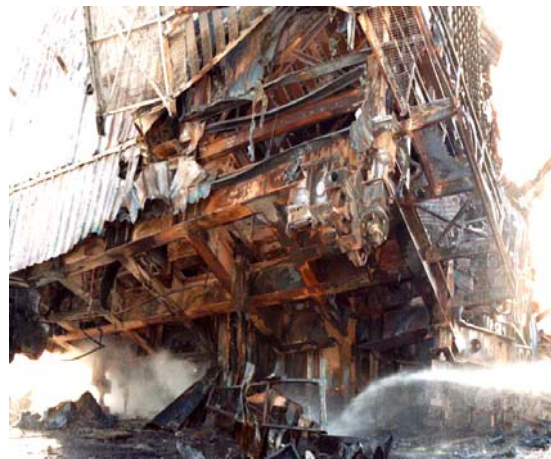
Figura 60 - Vista da parte traseira da torre móvel de integração, lado dos propulsores A e B.

Isso pode ser melhor observado pela vista da parte traseira da torre, pelo lado do propulsor A (Figura 60), onde aparece com mais nitidez a destruição causada pelo fluxo de gases quentes de exaustão. É também perceptível que as "patolas" de fixação da torre ao solo foram severamente afetadas nessa região.

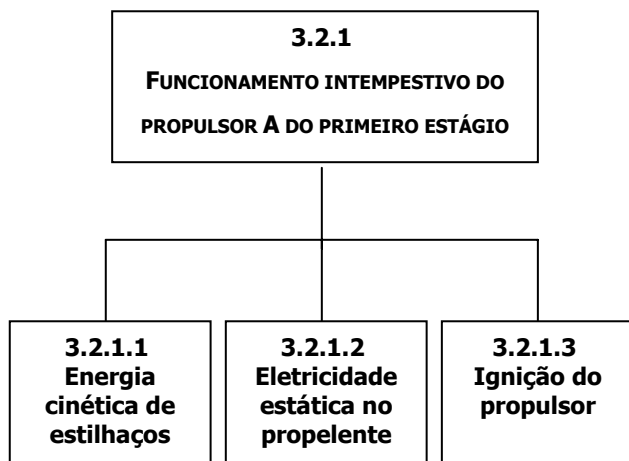
Figura 63 - Causas possíveis do funcionamento intempestivo do propulsor A (primeiro nível da árvore de falha).

No primeiro nível da árvore, foram identificadas três possíveis causas do evento funcionamento intempestivo do propulsor A (Figura 63).

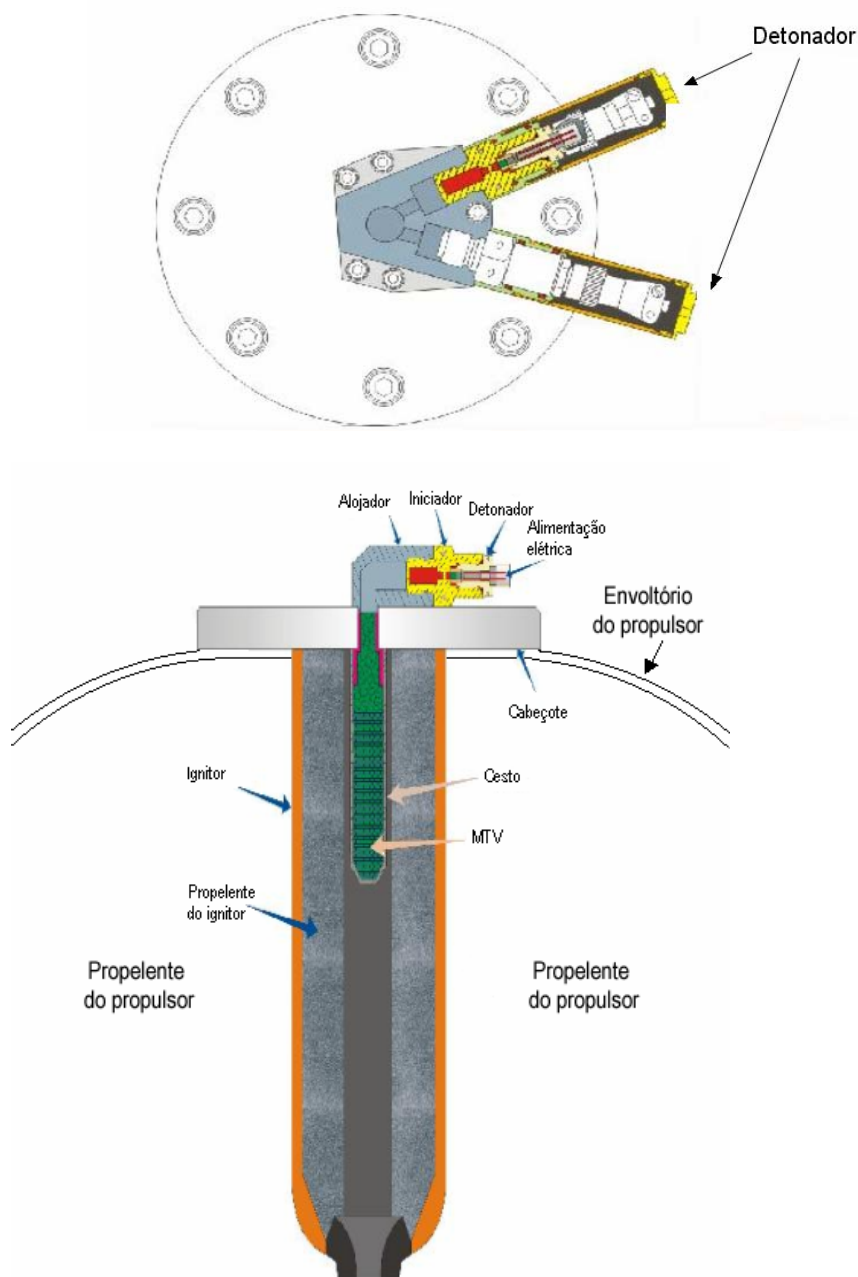
Figura 64 - Conjunto de ignição dos propulsores do VLS. A sigla MTV, refere-se às pastilhas pirotécnicas a base de magnésio e organofluorados

A ignição normal dos propulsores do VLS-1 ocorre através do acendimento de um dispositivo de propelente sólido, alojado no orifício central do bloco de propelente principal, na parte superior do próprio propulsor, denominado **Conjunto de Ignição**. A Figura 64 apresenta a vista superior e o corte vertical de um desses dispositivos.

Esta terceira hipótese para a ignição do propulsor A fica melhor compreendida com o auxílio da Figura 64, onde se vê que cada propulsor possui um conjunto de ignição composto de um ignitor e dois conjuntos de iniciação. Cada conjunto de iniciação, por sua vez, é composto de um detonador elétrico e um iniciador por onda de choque.

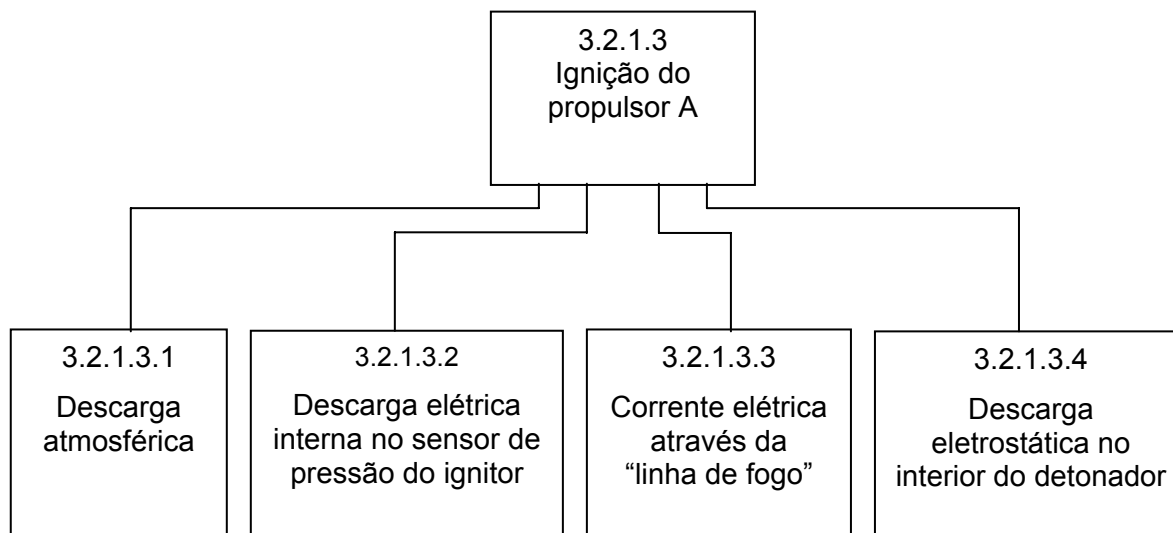
Figura 65 - Possíveis causas de ignição do propulsor A do primeiro estágio.

No total, quatro possíveis causas de ignição do propulsor A do primeiro estágio foram investigadas (Figura 65): ocorrência de uma descarga atmosférica (raio); ocorrência de uma descarga elétrica interna (centelha) no sensor de pressão do ignitor; corrente elétrica ao longo da linha normal de ignição, mesmo com essa linha nas condições de segurança; ou ainda por uma descarga eletrostática (centelha) entre um dos pinos do detonador e a carcaça.

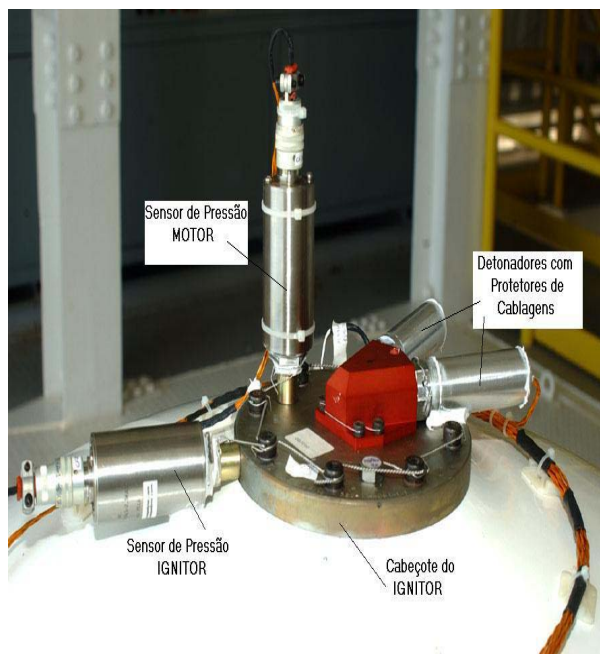
Figura 66 - Vista superior de um propulsor, mostrando a posição dos detonadores e dos dois sensores de pressão.

O sensor de pressão do ignitor está instalado no cabeçote do mesmo, na posição horizontal, ao passo que o sensor do propulsor está instalado na posição vertical. Na Figura 66 é possível distinguir esses sensores, bem como o conjunto iniciadores/detonadores, com as devidas proteções dos cabos elétricos.

No caso do propulsor A, em que um dos conjuntos de iniciação apresentou-se detonado e o outro queimado, a explicação em termos de transferência de calor não é aplicável, principalmente pela proximidade física dos dois conjuntos (referir-se às Figuras 65 e 66).

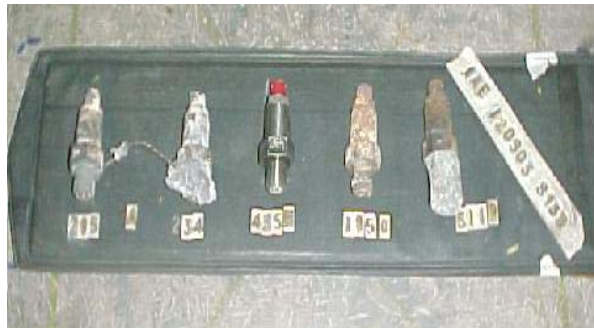
Figura 67 - Conjuntos de iniciação recuperados. Da esquerda para a direita: par de conjuntos pertencentes ao propulsor A, conjunto do estoque, conjunto do propulsor B e conjunto reserva, queimado no incêndio.

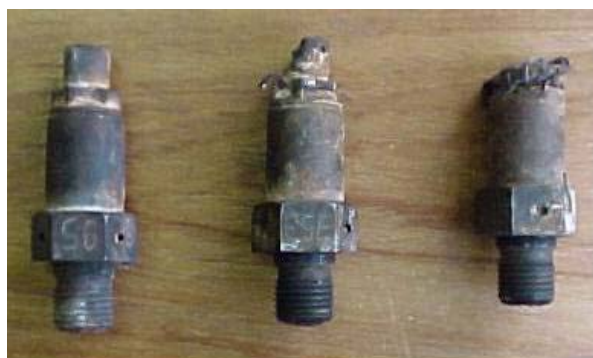
Figura 68 - Da esquerda para a direita, o primeiro conjunto pertence ao propulsor B e o segundo e terceiro pertencem ao propulsor do quarto estágio.

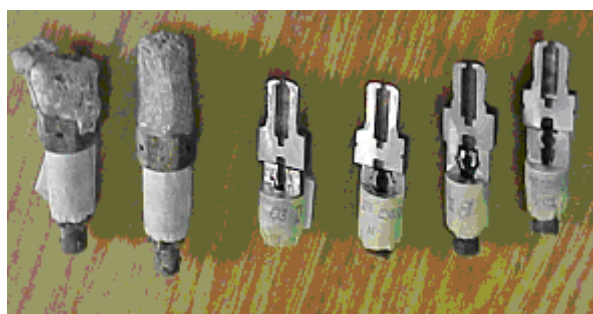
Figura 69 - Da esquerda para a direita, os dois primeiros conjuntos eram conjuntos reservas; o terceiro é um conjunto que estava montado no propulsor "D"; o quarto conjunto pertencia ao segundo estágio e o quinto e o sexto pertenciam ao propulsor "C".

A análise das radiografias e a inspeção visual dos conjuntos de ignição do propulsor D do primeiro estágio, do propulsor do segundo estágio e dos dois conjuntos do estoque, mostrados na Figura 69, indicam marcas de uma reação exotérmica, com formação de gases, sem, entretanto, caracterizar detonação. Já os

conjuntos de ignição do propulsor C, apresentados na mesma Figura 69 e destacados, em corte, na Figura 73, apresentam

características de detonação, tanto nos detonadores quanto nos iniciadores por onda de choque.

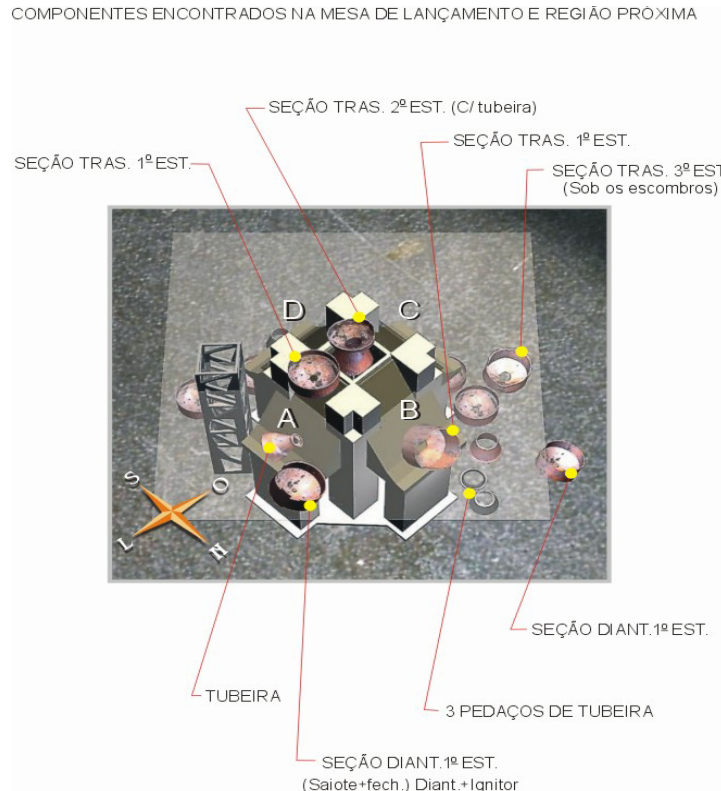
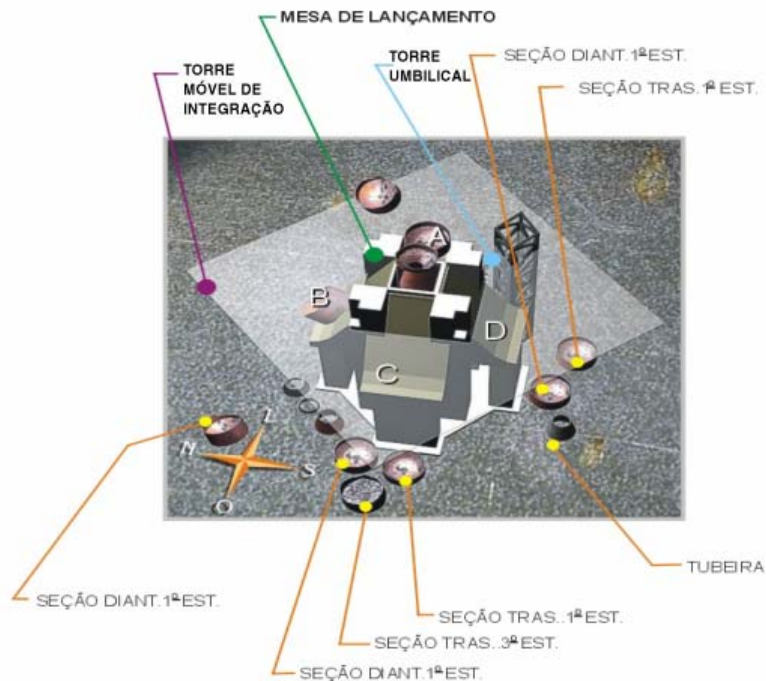
Figura 70 - Esboço da mesa de lançamento, em duas vistas, mostrando a posição dos destroços identificados.

A confirmação da identidade dos conjuntos de iniciação dos propulsores A e C foi possível devido à identificação dos números de série dos transdutores de pressão encontrados nos ignitores. A localização do domo dianteiro do propulsor A está indicada na Figura 70, onde é visto sobre a mesa de lançamento, na posição referente à de montagem do propulsor A.

O conjunto de iniciação, identificado como sendo do propulsor D, foi encontrado no chão, no mesmo local do domo dianteiro, na posição correspondente à posição de montagem do referido propulsor (Figura 70).

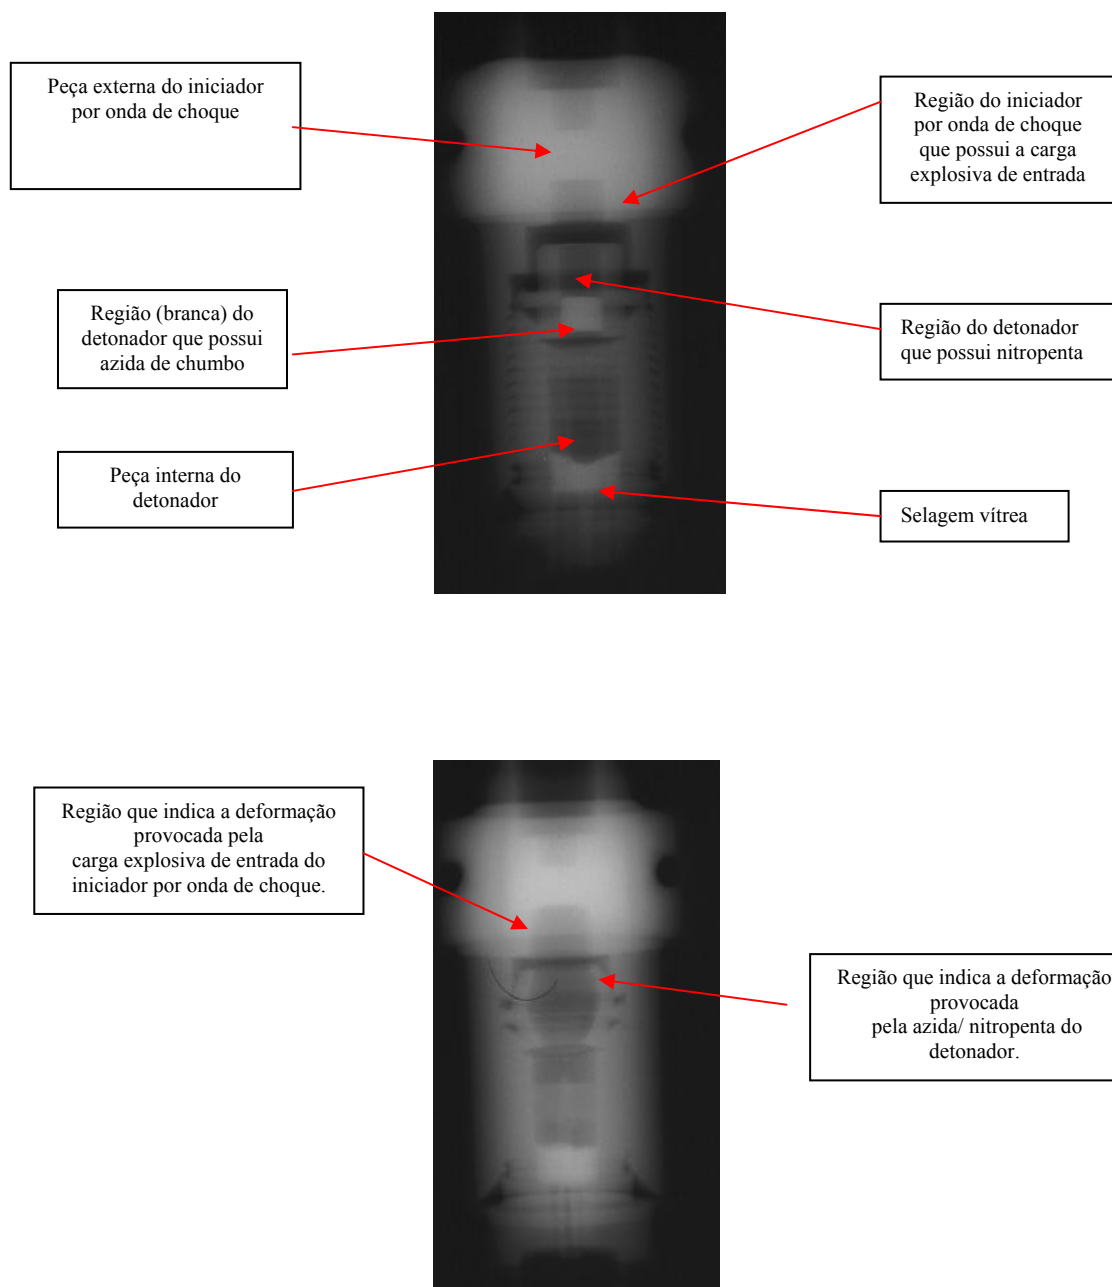
A inspeção dos conjuntos consistiu, inicialmente, de radiografia por raio X. Para melhor entendimento da análise, são mostradas, na Figura 71, imagens de radiografias para referência.

Figura 71 - Radiografia superior: conjunto original do sistema de ignição (não acionado), com destaque de algumas partes do detonador elétrico (peça inferior) e do iniciador por onda de choque (peça superior). Radiografia inferior: conjunto de iniciação ensaiado no Instituto de Aeronáutica e Espaço (CTA/IAE) (conjunto acionado).

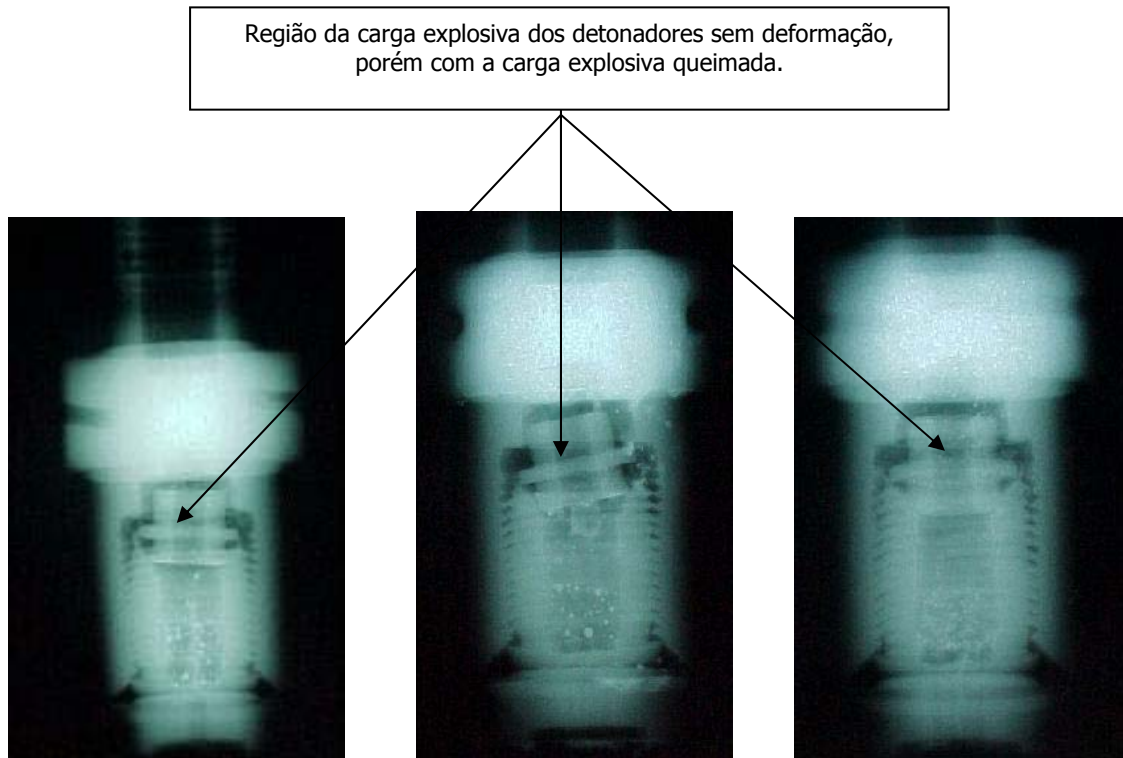
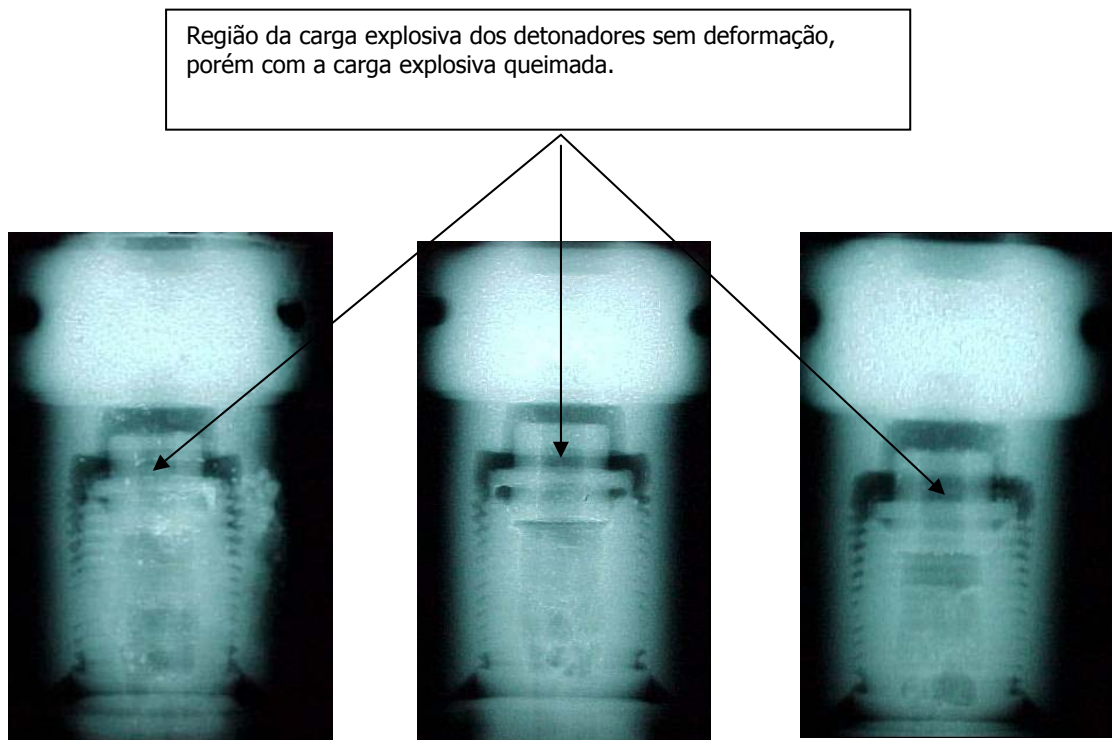
As imagens das radiografias de seis dos conjuntos recuperados são mostradas na Figura 72.

Observa-se, na Figura 72, que o material explosivo de um dos conjuntos de ignição do propulsor A, dois do propulsor B, dois do quarto estágio e outro reserva, que estava no local, foram destruídos no incêndio, porém não houve o efeito da deformação por explosão dos detonadores, como apresentado na radiografia inferior da Figura 71.

Figura 72 - Radiografias dos conjuntos de iniciação recuperados. Na primeira linha, da esquerda para a direita: conjunto dos propulsores A e B; o terceiro é um dos reservas. Segunda linha, também da esquerda para a direita: conjunto do propulsor B e dois do propulsor do quarto estágio.

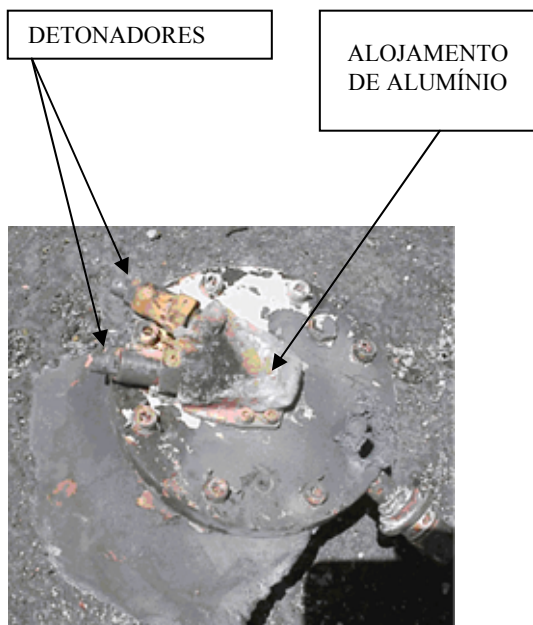
detonadores do propulsor C terem sido detonados durante o incêndio, pois foram os únicos conjuntos encontrados ainda montados nos alojadores de alumínio, fixados ao cabeçote do ignitor (Figura 74), o que é uma indicação de que foram submetidos a aquecimento diferenciado dos demais, que tiveram os alojadores de alumínio fundidos.

Figura 74 - Conjuntos de iniciação do propulsor C, únicos encontrados em seus alojamentos de alumínio.

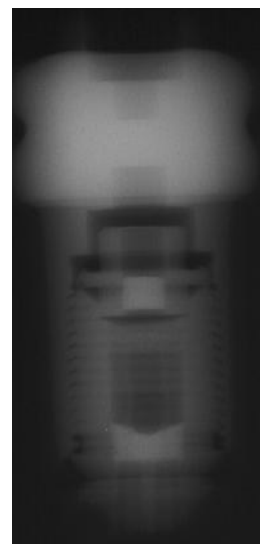
Figura 76 - Radiografia de um conjunto de iniciação original (não acionado).

A fim de facilitar a visualização da deformação ocorrida no segundo conjunto do propulsor A, é repetida, na Figura 76, uma radiografia de um conjunto de iniciação original, não acionado, com destaque na região do detonador.

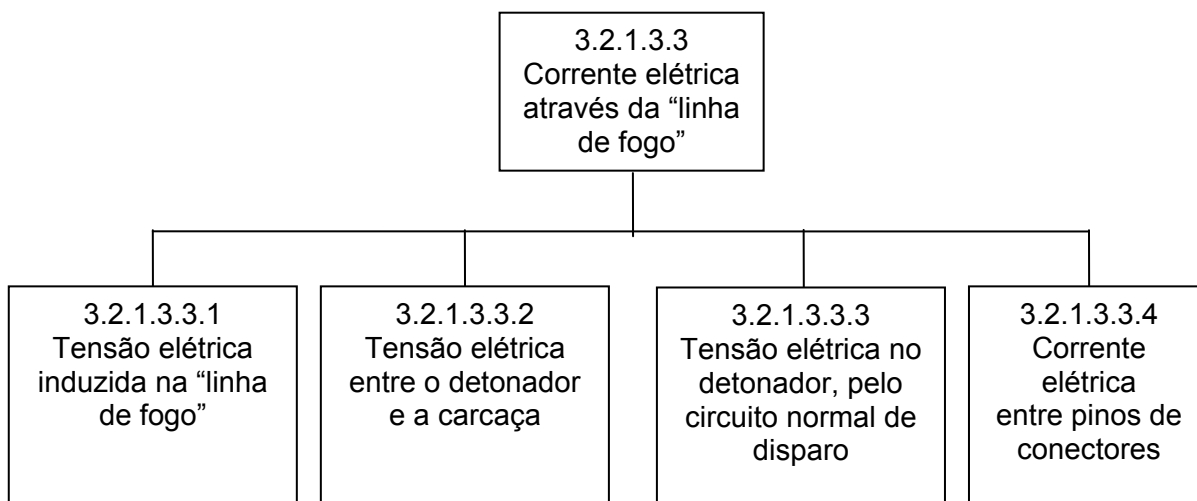
Figura 77 - Causas possíveis de acionamento do detonador pela "linha de fogo".

Para a hipótese de acionamento de um dos detonadores de um dos conjuntos de iniciação do propulsor A pela "linha de fogo", quatro possibilidades foram levantadas (Figura 77).

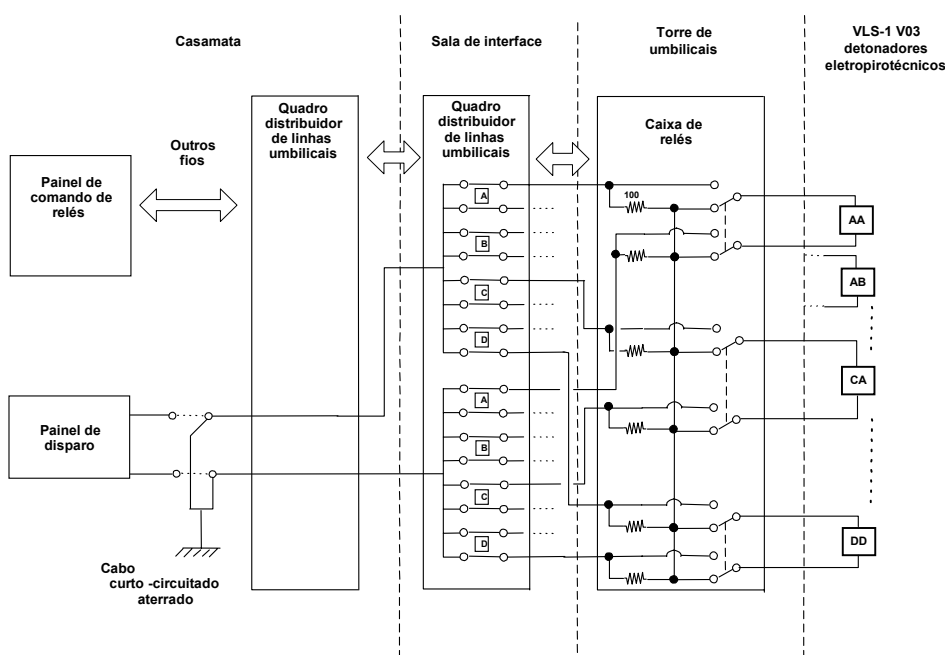
Figura 79 - Sistema elétrico de ignição dos propulsores do primeiro estágio.

O sistema está representado esquematicamente na Figura 79. É constituído essencialmente pelo **painel de disparo** e pelo **módulo de comando** (ambos localizados na casamata), e pela "linha de fogo".

- Ficou comprovado que a falta de blindagem dos fios torcidos da "linha de fogo", que leva energia aos detonadores dos propulsores do primeiro estágio, torna-os passíveis de sofrerem indução eletrostática.

- Realizar nova revisão das redes elétricas do VLS-1, com especial atenção à proteção contra descargas eletrostáticas, sobrecorrentes e análise de circuitos ocultos (**Sneak Circuit Analysis**), conforme previsto na MIL-STD-1543: Reliability Program Requirements for Space and Launch Vehicles.

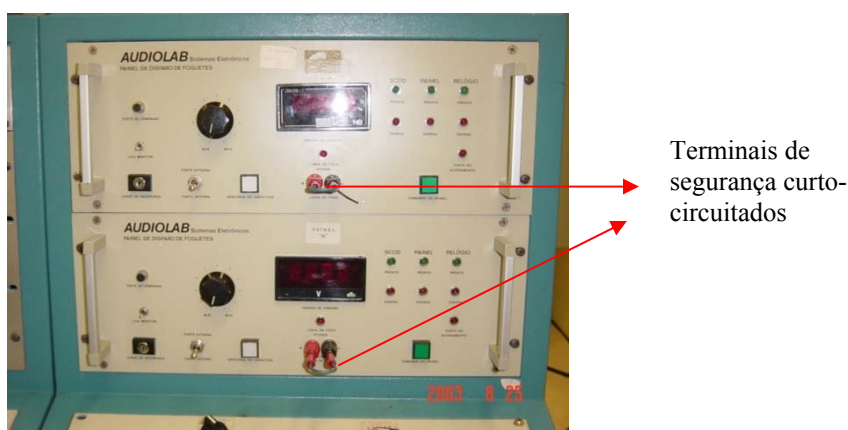
No momento do acidente, o painel de disparo encontrava-se na condição de **SEGURANÇA**, terminais de segurança na parte frontal curto-circuitados, chave de segurança (tipo Yale) com o responsável e sistema de sinalização operacional inibido (nesse sistema, as luzes devem necessariamente estar verdes, condição exigida para todas as posições do campo, e o relógio de contagem regressiva deve estar com tempo **ZERO**, sem o que a "linha de fogo" não é energizada). Na casamata, a "linha de fogo" estava desconectada, curto-circuitada e aterrada. As fotos tiradas após o acidente comprovam detalhes dessa configuração e são apresentadas nas Figuras 80 e 81.

Figura 80 - Vista frontal do painel de disparo (titular – superior - e reserva – inferior).

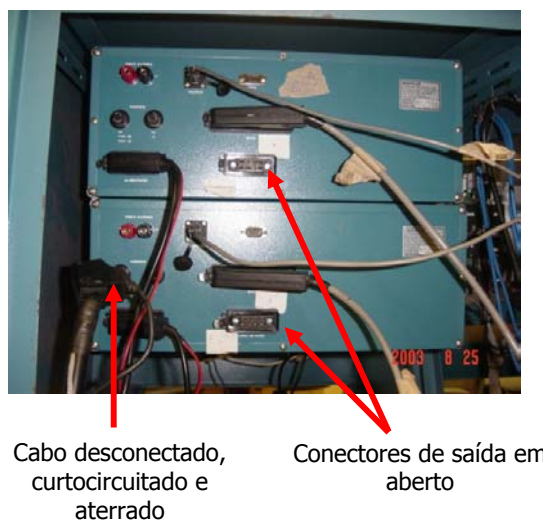
Figura 81 - Vista traseira do painel de disparo. (titular – superior - e reserva – inferior).

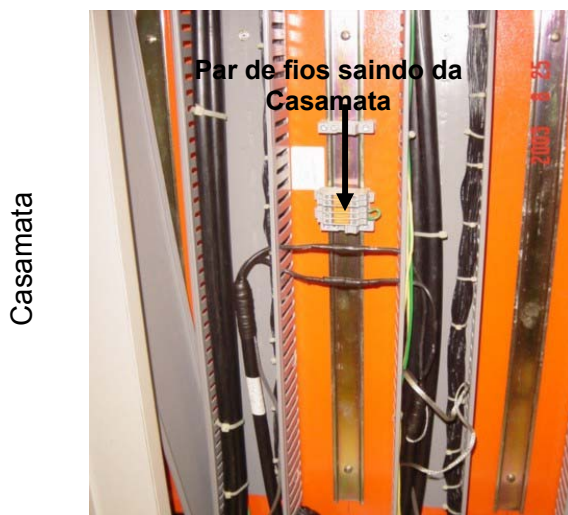
Figura 82 - Quadro de distribuição de linhas umbilicais da casamata mostrando a integridade das ligações das linhas utilizadas para comandar o funcionamento dos propulsores do primeiro estágio.

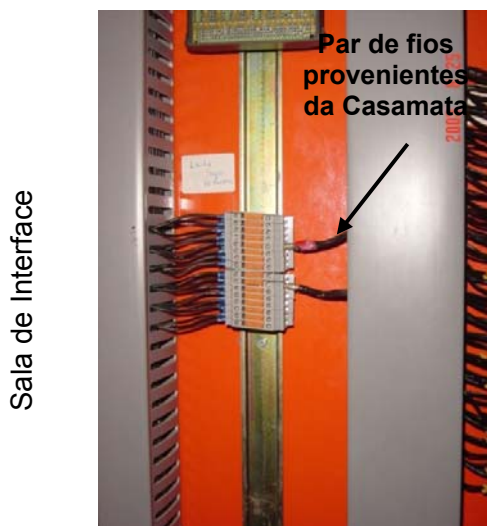
Figura 83 - Quadro de distribuição de linhas umbilicais da sala de interface mostrando a integridade das ligações das linhas utilizadas para comandar o funcionamento dos propulsores do primeiro estágio.

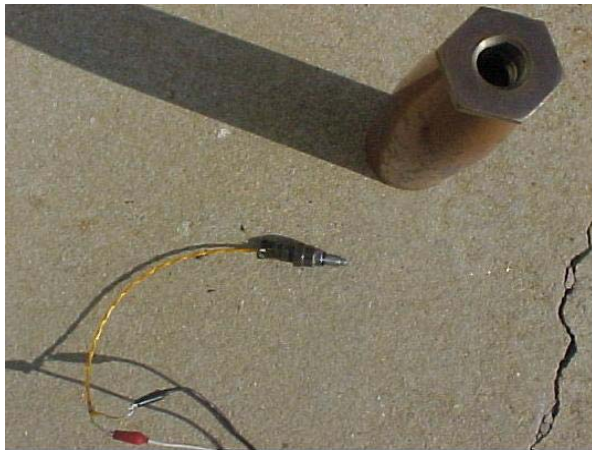
O ensaio teve a duração de duas horas e três minutos. Após este tempo, o componente pirotécnico (Figura 84) continuava íntegro e apresentava uma temperatura superior a 60°C. Para finalizar o ensaio, a corrente foi aumentada gradativamente, até ocorrer o funcionamento em 1,44 A.

Figura 84 - Componente pirotécnico íntegro após 02 horas e 03 minutos de ensaio com baixa corrente.

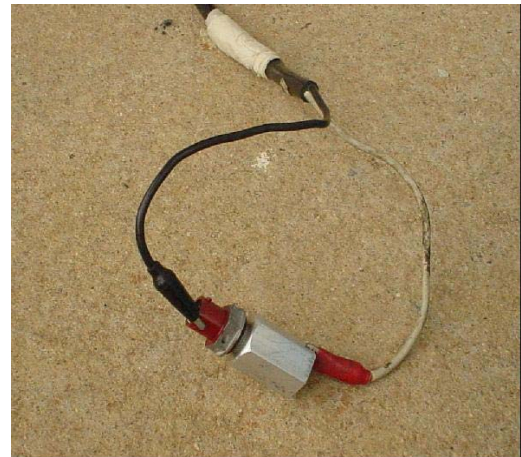
Figura 85 - Detalhe do dispositivo de passagem de corrente pela carcaça do detonador.

Utilizando-se a mesma fonte de corrente anterior, fez-se passar uma corrente de 8,8A (o maior valor possível de ser gerado por aquela fonte) pela carcaça do detonador, conforme a Figura 85, mas não foi observado o seu acionamento.

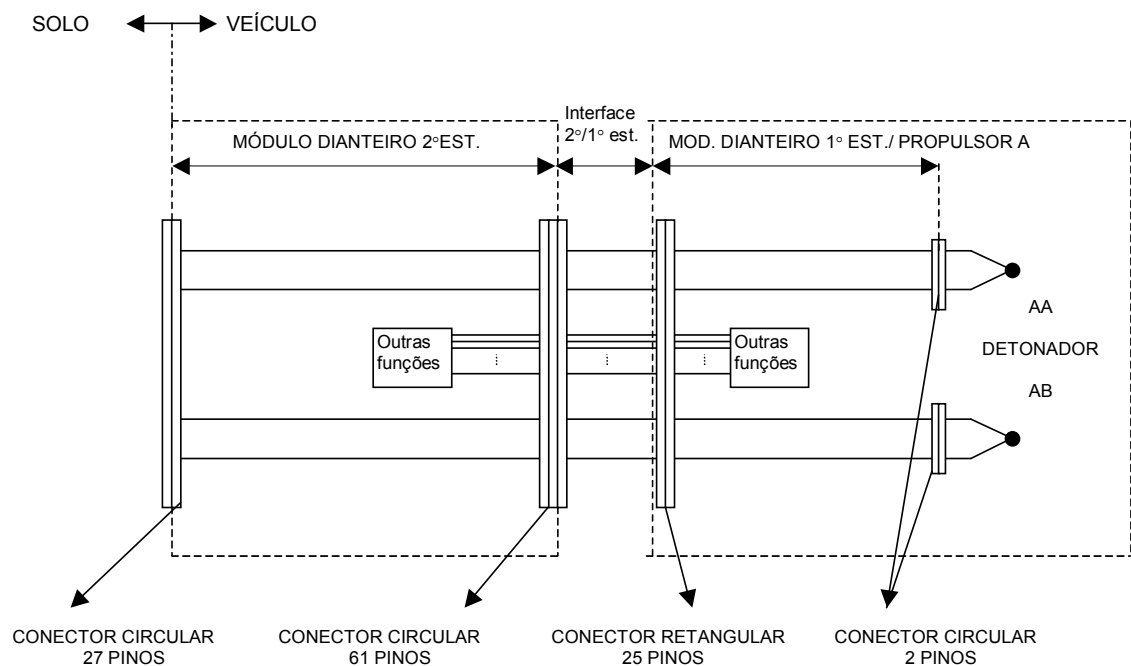
Figura 86 - Posicionamento dos conectores.

O primeiro caso, *contacto físico entre pinos adjacentes energizados*, foi aventado porque, nos conectores que contêm os fios da "linha de fogo" dos propulsores do primeiro estágio, chegam também outros fios da rede elétrica de serviço. Assim, para cada conector, foi identificada a posição dos pinos energizados adjacentes à "linha de fogo". Para cada um desses pinos, foram analisadas a energia existente e sua capacidade de fornecer corrente, em diversas situações, capaz de acionar o detonador. Apesar de terem sido constatadas fontes de alimentação elétrica com energia suficiente para acionar os detonadores, a transferência de energia somente poderia ocorrer se, simultaneamente, dois curto-circuitos tivessem acontecido. Além disso, as conexões já haviam sido testadas e não houve também indicação de que as mesmas estivessem sendo manuseadas no momento do acidente. Em consequência, essa hipótese foi considerada de baixa probabilidade de ocorrência.

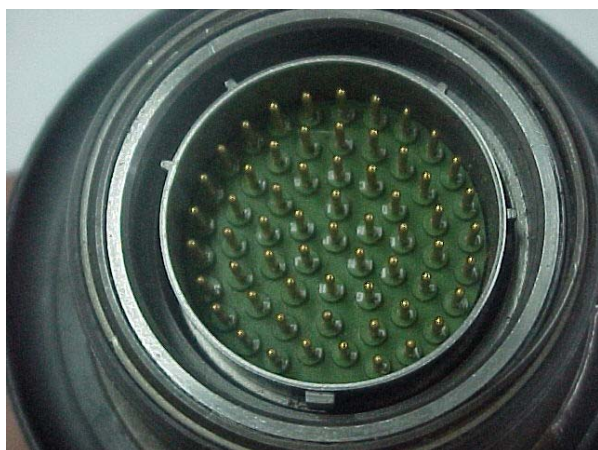
Figura 87 - Conector utilizado no Veículo.

O segundo caso, *transferência de energia elétrica entre pinos*, foi uma hipótese aventada em função da chuva ocorrida dias antes do acidente, que molhou parcialmente o Veículo.

Por se tratar de uma região costeira, poder-se-ia supor que essa chuva teria um certo grau de salinidade e, no caso de infiltração em um desses conectores, poderia permitir o fluxo de corrente elétrica entre pinos. Foram, então, realizados testes em laboratório, verificando-se que, mesmo com um conector embebido em uma solução salina saturada e excitada com uma tensão de 28 V CC (maior valor de tensão de alimentação existente no Veículo), a corrente

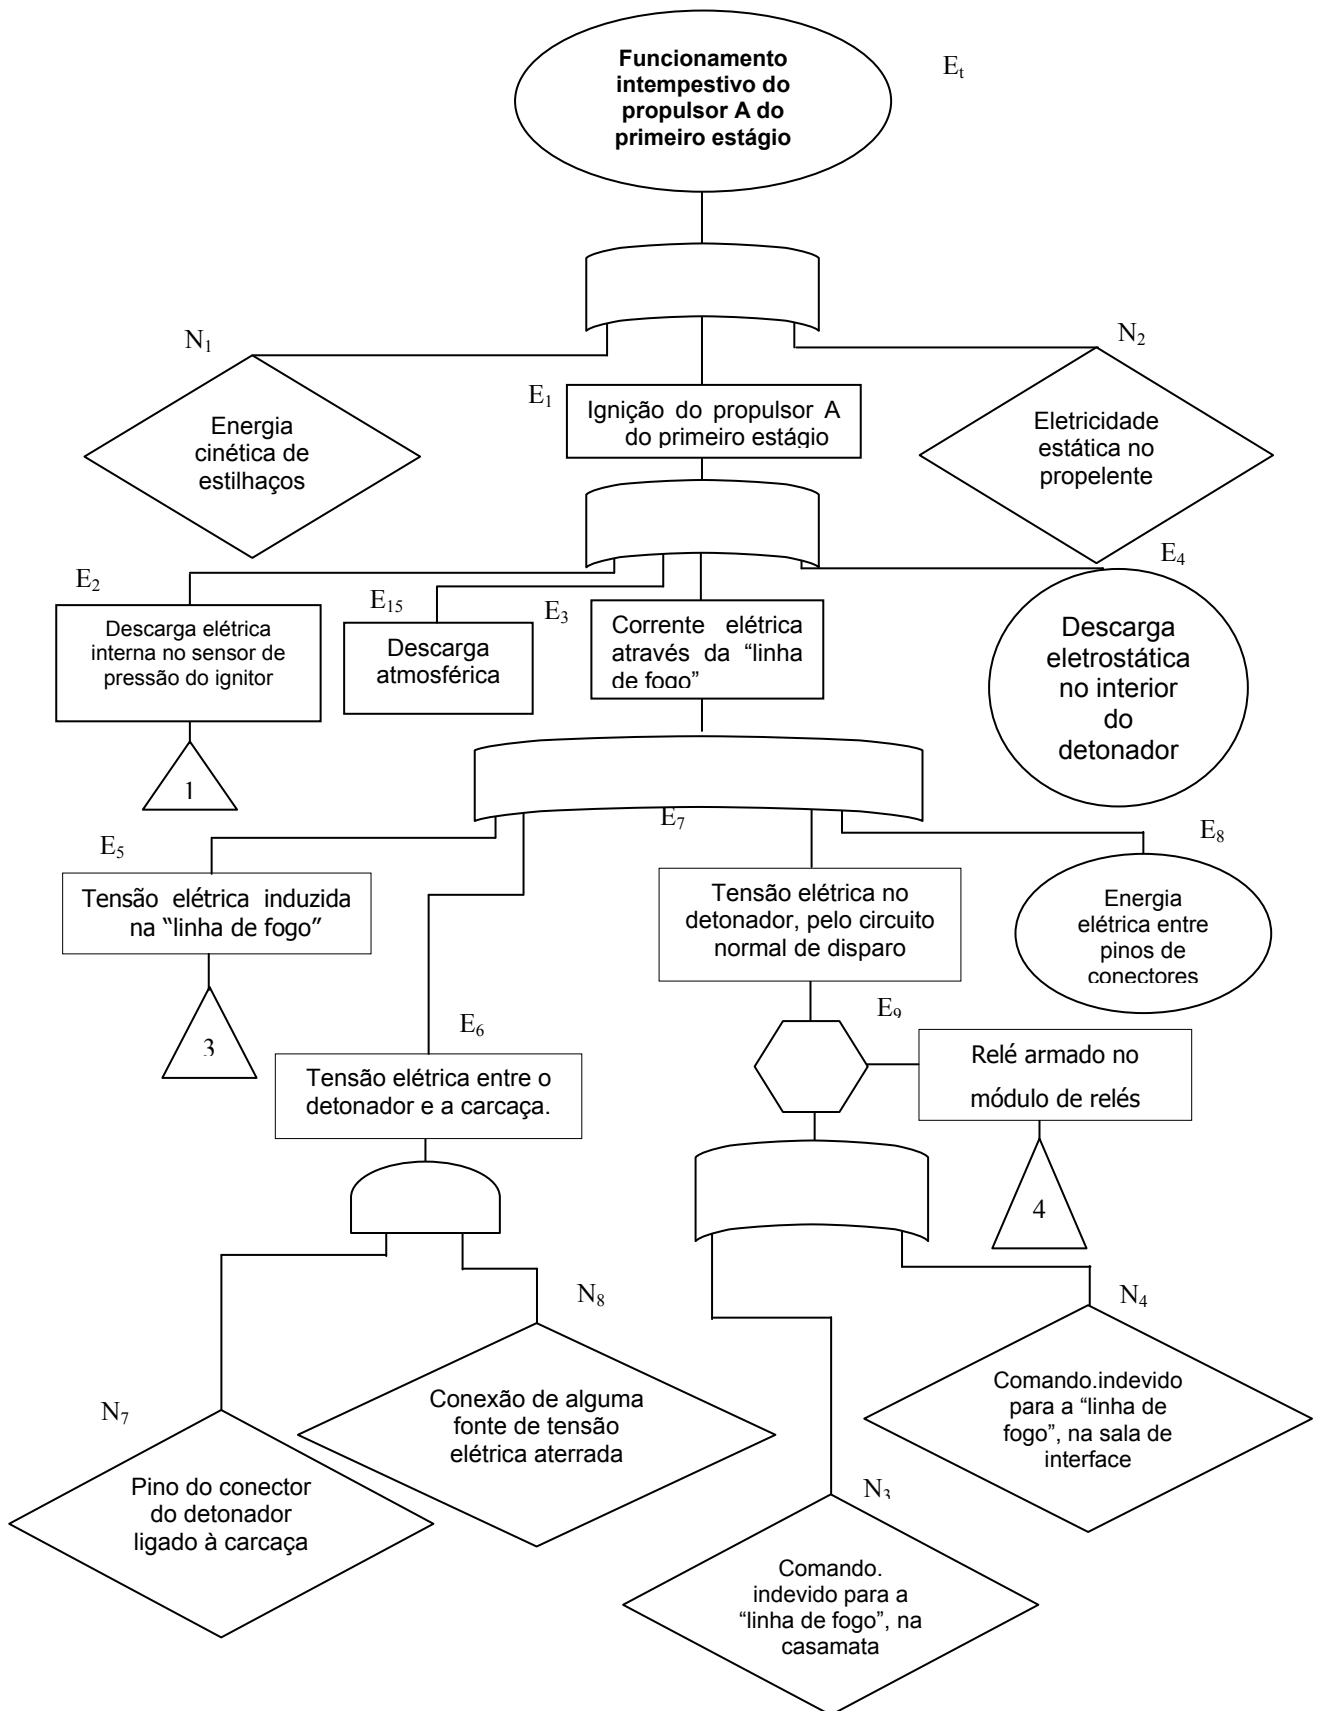
Figura 90 – Árvore de falhas(a).

Tendo essas informações como referência inicial, foi montada uma árvore de falhas, composta por 26 eventos, assumindo-se o funcionamento intempestivo do propulsor A como o evento de topo. Desses 26 eventos, 11 são aqui discutidos resumidamente. A árvore de falhas completa é apresentada nas Figuras 90 e 91.
