**RELATÓRIO DA INVESTIGAÇÃO DO
ACIDENTE OCORRIDO COM O VLS-1 V03,
EM 22 DE AGOSTO DE 2003, EM
ALCÂNTARA, MARANHÃO**

**São José dos Campos
Fevereiro 2004**

VLS-1 V03

RELATÓRIO DA INVESTIGAÇÃO DO ACIDENTE

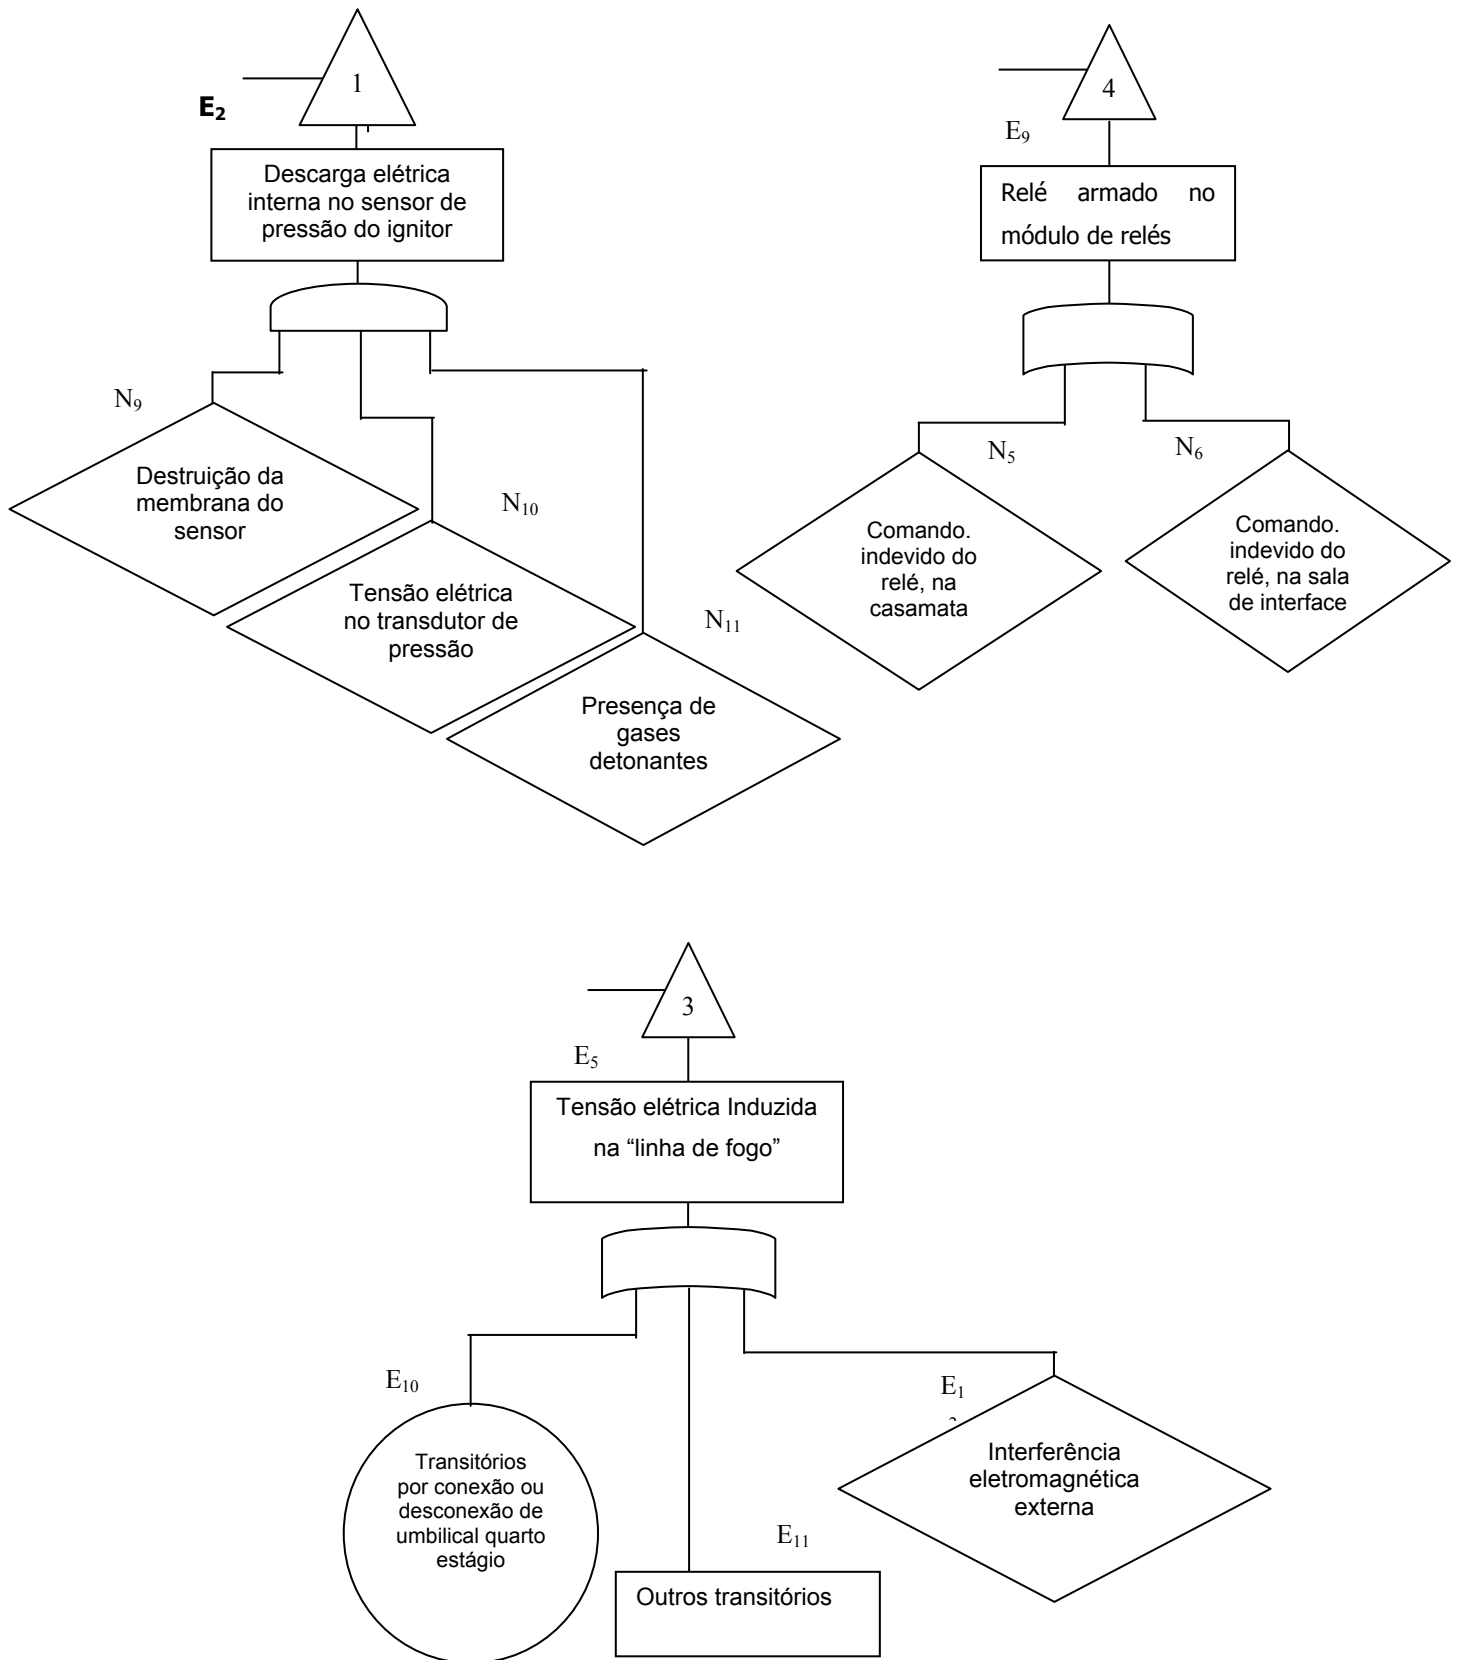
Figura 91 – Árvore de falhas (b).

Tendo essas informações como referência inicial, foi montada uma árvore de falhas, composta por 26 eventos, assumindo-se o funcionamento intempestivo do propulsor A como o evento de topo. Desses 26 eventos, 11 são aqui discutidos resumidamente. A árvore de falhas completa é apresentada nas Figuras 90 e 91.

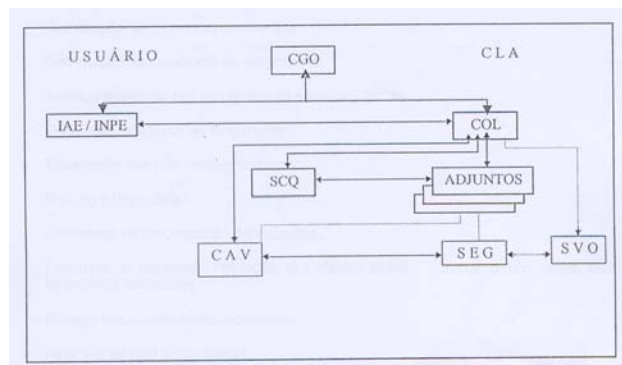
Segundo o documento Síntese da Qualidade dos Meios Operacionais, de março de 2003, editado pelo CLA, o Coordenador do Lançamento (COL), responsável por toda a operação no Centro de Lançamento, está subordinado diretamente ao Coordenador Geral da Operação (CGO) e a ele estão subordinados os

Figura 94 - Estrutura funcional da Operação, segundo o documento Síntese da Qualidade dos Meios Operacionais.

Há, portanto, uma divergência entre o organograma funcional, previsto no Plano de Operações 006/2002, e a Síntese da Qualidade dos Meios Operacionais.

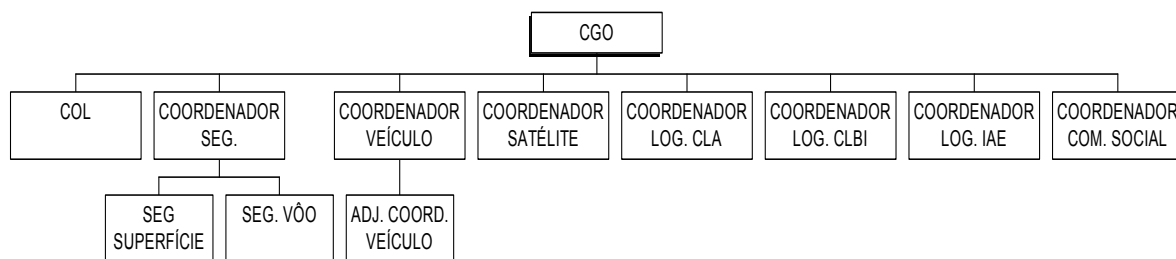
Entretanto, segundo o Plano de Operações, editado pelo Departamento de Pesquisas e Desenvolvimento, órgão a quem tanto o CTA quanto o CLA são subordinados, o Coordenador de Lançamento está no mesmo nível funcional do Coordenador de Segurança (Figura 95).

Figura 95 - Organograma de coordenação da Operação São Luís, segundo o Plano de Operações 006/2002 – DEPED (de 15 de julho de 2002).

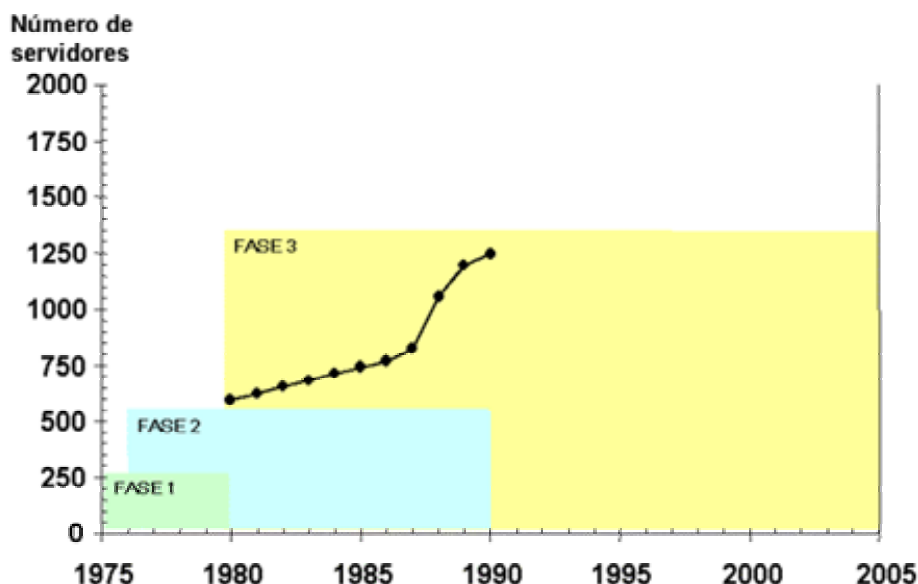
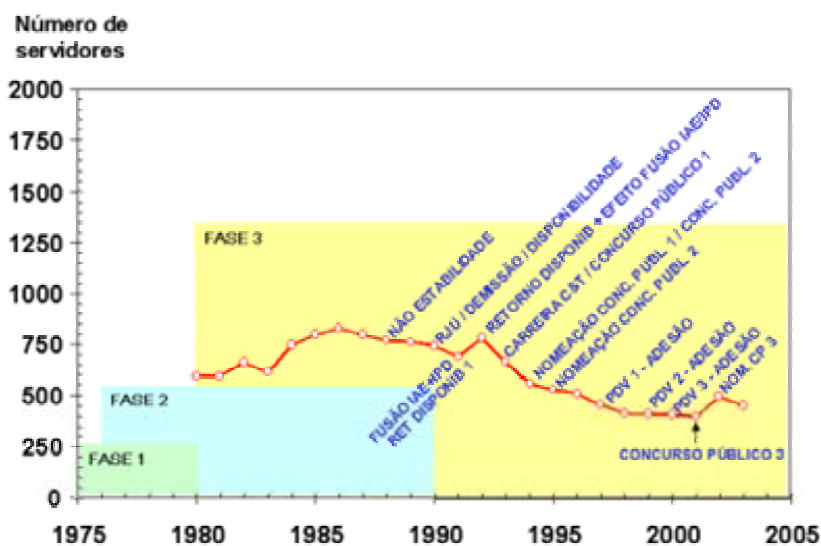
Figura 97 - Necessidade de recursos humanos, conforme visualizado pela Missão Espacial Completa Brasileira, para a condução da vertente de lançadores e tecnologias associadas, a cargo do Ministério da Aeronáutica.

Tanto na primeira quanto na segunda fase, foram alocados recursos humanos, em quantidade e qualidade, suficientes para fazer face ao desafio representado pela implantação de um programa espacial.

Essa constatação pode ser melhor percebida quando se compara o ramo inicial das Figuras 97 (recursos humanos, conforme visualizado para fazer face à demanda visualizada) e 98 (recursos humanos efetivamente alocados).

A partir de 1987, tornou-se mais perceptível a defasagem entre o quantitativo mínimo de recursos humanos necessário e o efetivamente alocado; condição essa que marcou o início da terceira e atual fase do programa espacial.

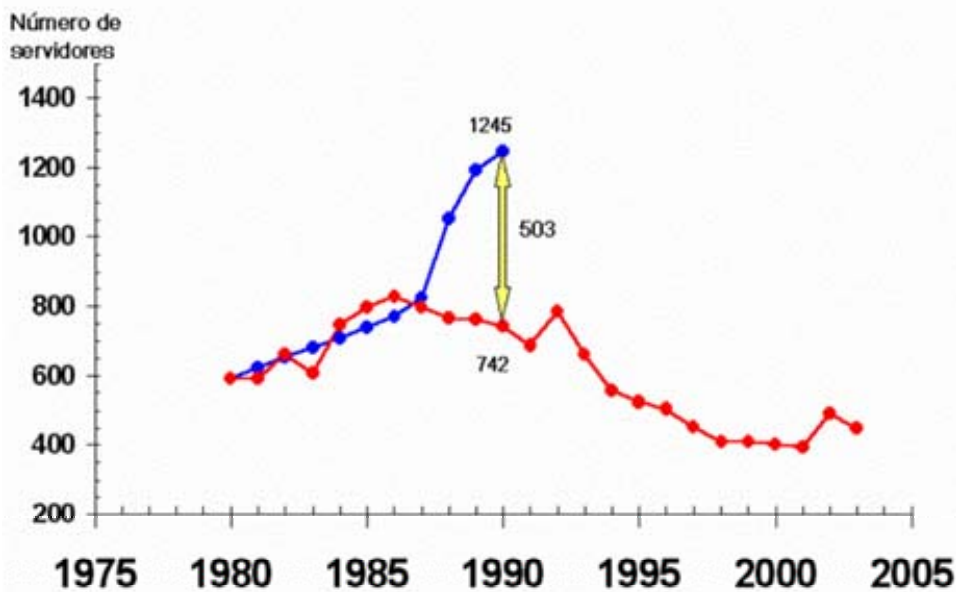
Figura 99 - Comparação entre os recursos humanos mínimos necessários e os efetivamente alocados.

Essa defasagem, que se acentuou nos anos seguintes (Figura 99), justamente quando

recursos humanos eram requeridos em maior grau, em função do desenvolvimento e construção dos protótipos do VLS-1 e de diversos foguetes de sondagem, além da implantação do Centro de Lançamento de Alcântara, pode ter produzido impacto negativo sobre o segmento do Ministério da Aeronáutica voltado para atividades espaciais.

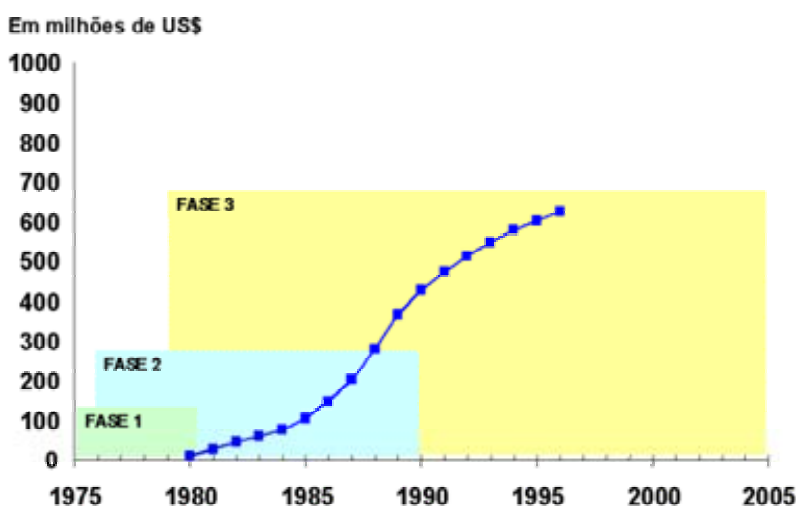
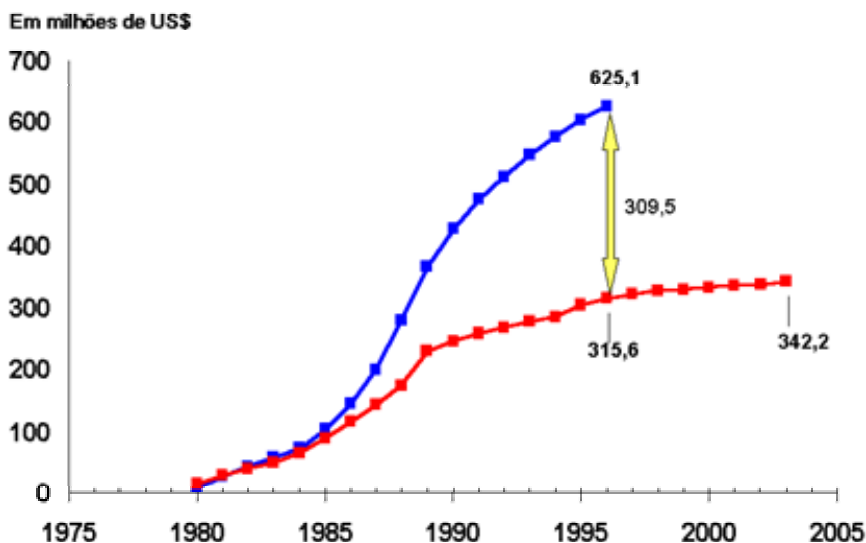
Figura 100 - Totais acumulados de recursos financeiros, conforme estimados pela Missão Espacial Completa Brasileira (MECB), para a condução da vertente de lançadores e tecnologias associadas, a cargo do Ministério da Aeronáutica. O planejamento da MECB estendeu-se até 1996, apenas. Fonte: CTA/IAE.

A degradação da base de recursos humanos ocorreu simultaneamente com a restrição de recursos financeiros, conforme pode ser constatado a partir das Figuras 100 (totais acumulados de recursos financeiros, como estimados no início da Missão Espacial Completa Brasileira – MECB) e 101 (comparação entre os recursos financeiros estimados e os efetivamente alocados para a condução da vertente de lançadores e tecnologias associadas).

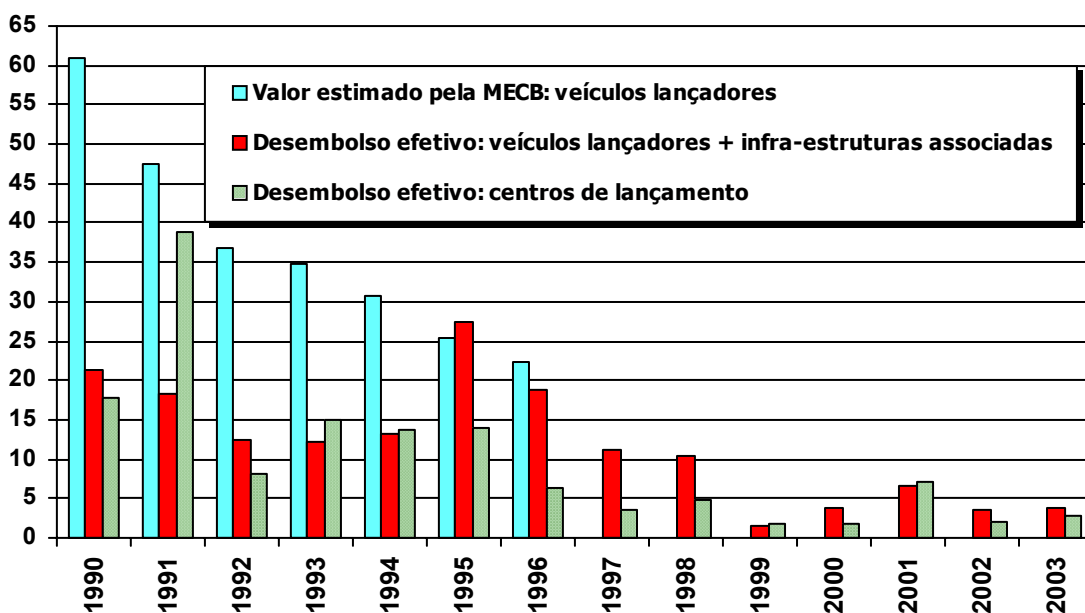
Figura 102 - Desembolso anual de recursos financeiros para a condução da vertente de veículos lançadores e infra-estruturas associadas, a cargo do Ministério da Aeronáutica. Fontes: Agência Espacial Brasileira - AEB (Jan/2004) e MECB.

Como pode ser visto na Figura 102, essa vertente, no ano de 1999, praticamente só recebeu recursos para a campanha de lançamento do VLS-1 V02.

Constata-se, assim, a existência de **falhas latentes**, associadas ao deficiente aporte de recursos humanos e financeiros durante a terceira e atual fase do programa espacial brasileiro, em sua vertente de lançadores e tecnologias associadas.

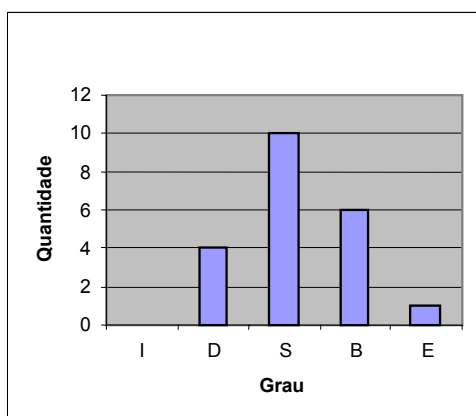
Figura 107 - Qualificação específica para a função.

Da distribuição apresentada na Figura 107, observa-se na formação específica o mesmo comportamento da formação básica. Entretanto, em se tratando de uma atividade de pesquisa e desenvolvimento em tecnologia sensível, variada e não convencional, é desejável uma maior distorção da distribuição do grupo para os níveis bom e excelente.

A leve tendência observada na distribuição deve-se, principalmente, ao fator experiência, medido pelo tempo de serviço, conforme pode ser constatado pelo tempo médio de 15 a 20 anos de trabalho nesta área e demais dados profissionais dos servidores, conforme discutido anteriormente nesta seção. O fator que atuou no sentido oposto foi a falta de treinamento e atualização dos servidores. Desse grupo, apenas três servidores executaram missão no exterior nos últimos cinco anos.

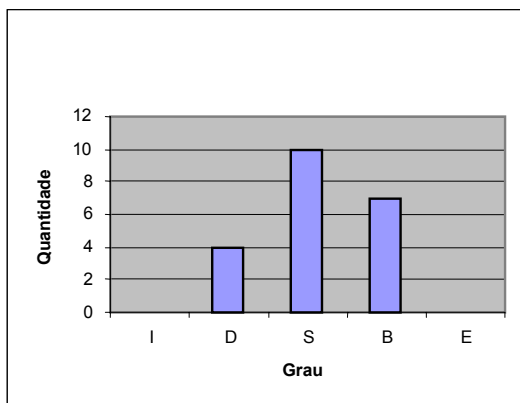
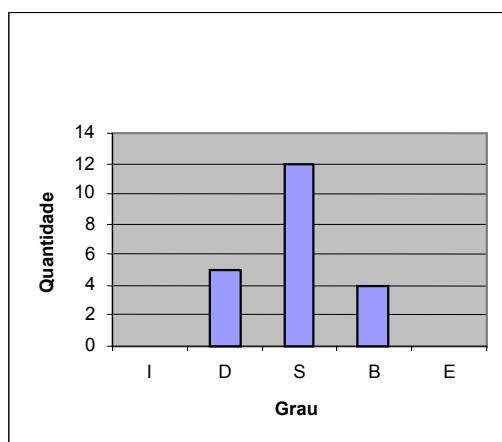
Figura 108 - Quantidade de servidores por escore (grau) de avaliação da formação básica para a capacitação em segurança do trabalho.

A formação básica em segurança do trabalho foi avaliada em termos dos conhecimentos dos servidores e a específica em termos de suas atitudes (práticas) no ambiente de trabalho. As distribuições de freqüências são mostradas nas Figuras 108 e 109, respectivamente.

Ambas as distribuições de freqüências apresentam a sua moda (qualificação mais freqüente) na avaliação satisfatória, o que é desejável. Entretanto nota-se que a formação básica apresenta uma assimetria para a capacitação mais desejável (graus bom e excelente) e, por outro lado, a especialização (atitudes) apresenta distorção em direção à deficiência. Esta situação pode ser perfeitamente entendida ao se considerar a falta de atualização e reciclagem do pessoal em segurança do trabalho.

Como demonstra o perfil do grupo analisado, são servidores antigos do Instituto de Aeronáutica e Espaço (CTA/IAE) e que passaram por cursos e treinamentos no passado, quando, no Instituto, o setor de segurança do trabalho contava com servidores em número e com qualificação suficiente para dar o suporte e treinamento necessários. Hoje, o setor conta com

apenas um técnico de nível médio e um auxiliar de nível intermediário, quantidade esta abaixo da mínima necessária (um engenheiro e quatro

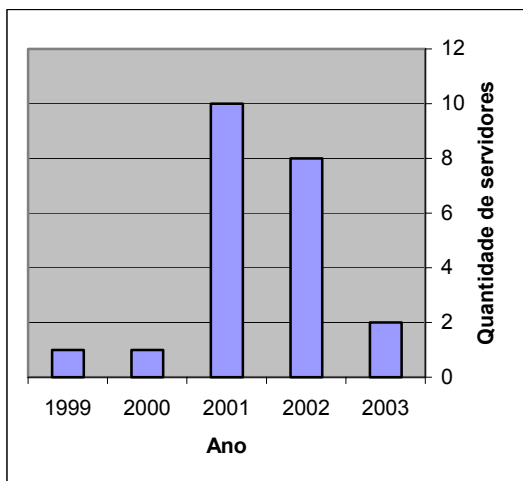
Figura 111 - Número de especializações concluídas entre 1999 e a data da Operação São Luís.

A menor quantidade de especializações com mais de 10 anos não significa que, no passado, o CTA investisse menos na capacitação de pessoal. Até ao contrário, a aparente queda da quantidade de cursos de especialização reflete, na realidade, a perda de capacitação da organização como um todo, em função da evasão de recursos humanos, seja para a iniciativa privada, seja por motivo de aposentadoria por tempo de serviço.

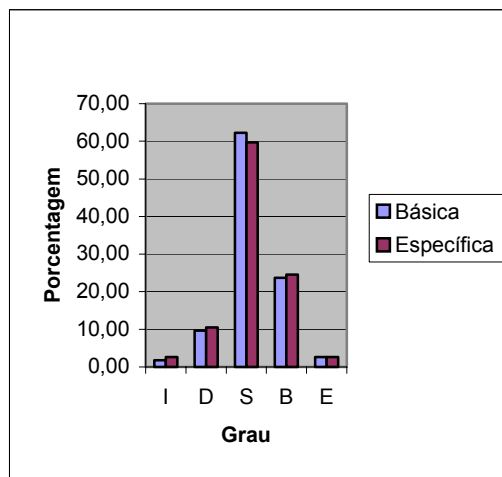
Figura 112 - Qualificação básica e específica para o desempenho da função.

Como pode ser observado na Figura 112, na qual as distribuições referentes à formação básica e específica são mostradas lado a lado, há uma grande similaridade entre ambas, o que indica algum grau de compatibilidade entre as formações básica e a específica do grupo.

A capacitação, em termos gerais, está centrada na faixa do "satisfatório" (S) para as duas formações. A leve distorção para a qualificação "boa" (B), observada em ambas as distribuições, é desejada e esperada para equipes de pesquisa e desenvolvimento. A baixa frequência dos casos extremos é um bom indicador da adequação e homogeneidade do grupo.

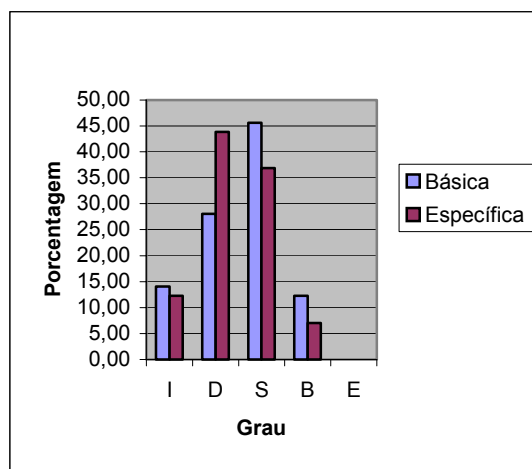
Figura 113 - Distribuições relativas à formação básica e especializada em segurança do trabalho.

Observa-se que estas distribuições não são similares.

Na formação básica em segurança do trabalho, o centro está no escore "satisfatório" (S), com a distribuição um pouco distorcida para a qualificação "deficiente" (D). Assim, pode-se inferir que a formação básica deste grupo, para fins de segurança do trabalho, é satisfatória, com alguma tendência à deficiência.

Por outro lado, a formação específica está centrada na qualificação "deficiente" (D), com distorção no sentido do escore "satisfatório" (S).

Assim, há uma indicação de que a formação específica em segurança do trabalho do grupo está algo deficiente, com tendência a satisfatória.

Estes resultados corroboram um aspecto importante relativo a segurança do trabalho, já comentado quando da análise do grupo precedente (o das vítimas). O grupo é constituído principalmente por funcionários antigos do Instituto de Aeronáutica e Espaço (CTA/IAE), os quais já exerciam este tipo de atividade na época em que o Instituto tinha um serviço de segurança do trabalho organizado e de boa qualidade.

Essa degradação deve-se, em boa medida, à diminuição do efetivo da área de segurança do trabalho do Instituto de Aeronáutica e Espaço (CTA/IAE), que conta hoje, como já comentado anteriormente, com apenas um técnico e um auxiliar.
